Présenté pour l'obtention du Diplôme de **MASTER en Génie Civil**

Spécialité : « Géotechnique »

Étude d'expertise d'un tronçon dégradé de la RN 94 (PK75+000 - PK 100+000 sur un linéaire de 25 kms) Saïda

Année Universitaire : 2024 – 2025

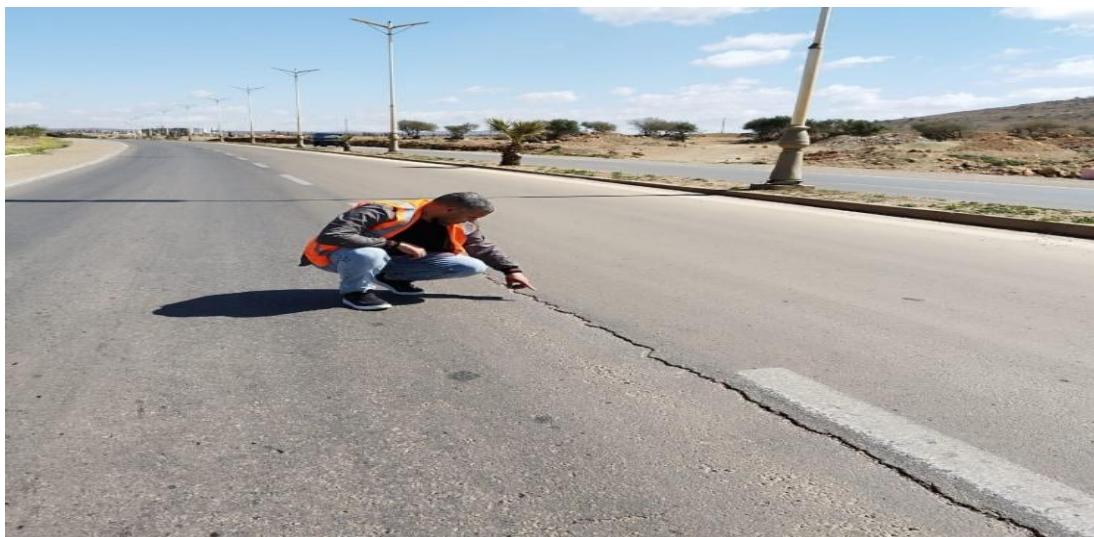
Figure III.9 : RN 94 PK 75+700 fissures longitudinales

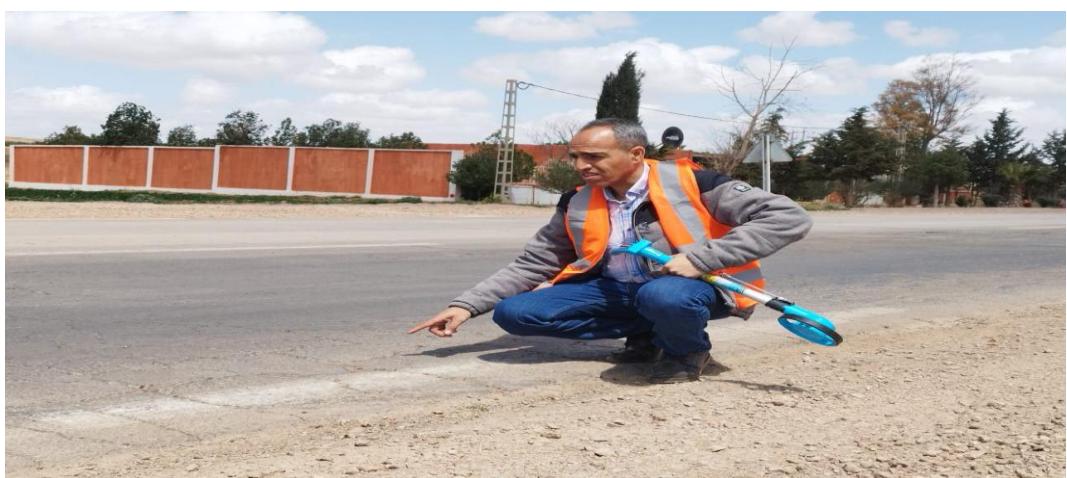
Figure III.10 : RN94 PK 83+200 faïençages à maille large

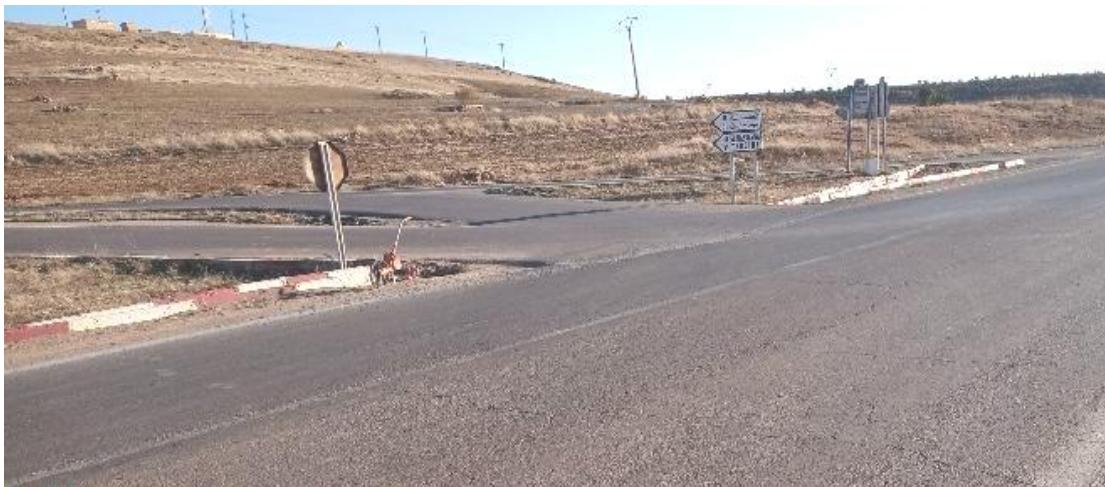
Figure III.11 : RN94 PK 91 +800 faïençages à maille large et maille fine

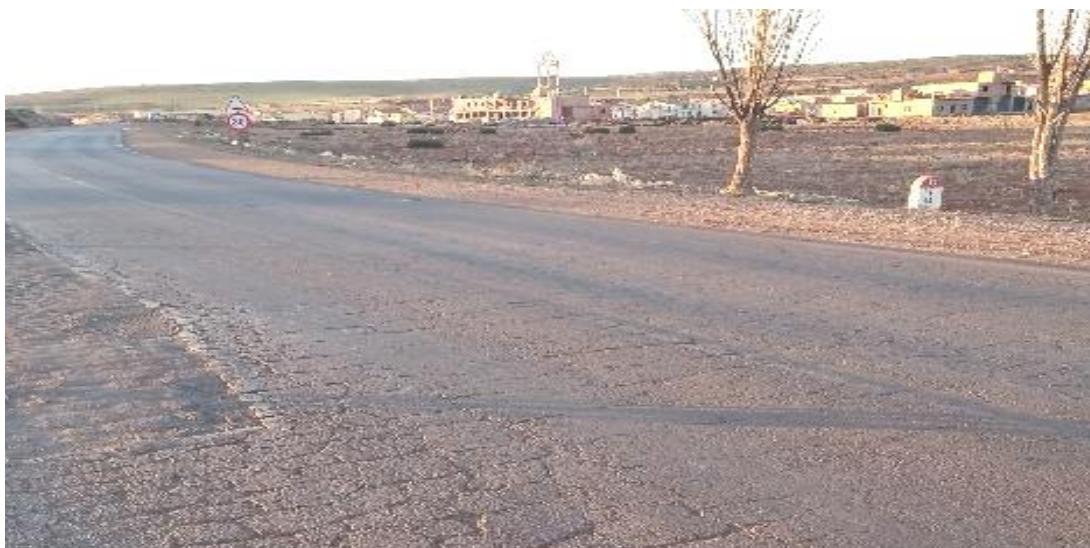
Figure III.12 : RN 94 PK 94+000 faïençage à maille fine

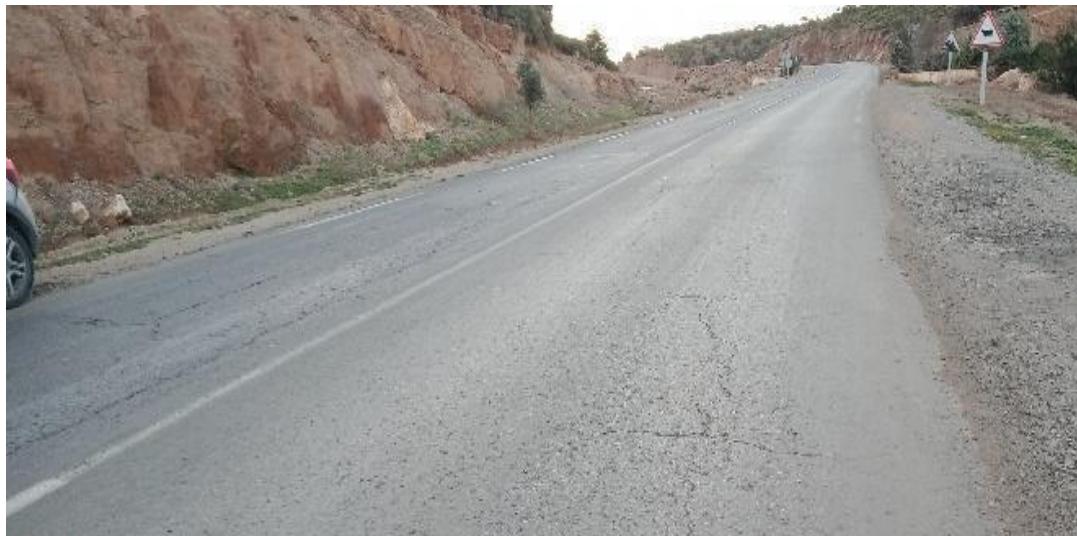
Figure III.14 : RN 94 PK 98+000 faïençage à maille large
