PROJET DEFINITIVE CYCLE

Présenté pour l'obtention du diplôme de master en Génie Civil

Spécialité: Géotechnique

Pathologies des sols dans la ville de SAIDA

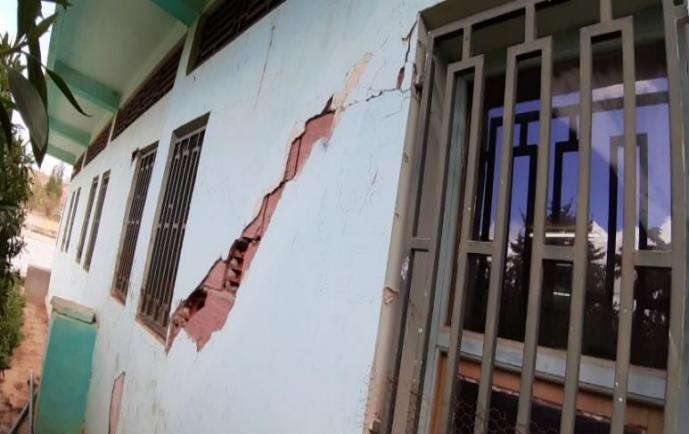
| N° | Photo | Légende |
|---|--|---|
| 01 | | Fissure lézarde importante autour des baies sur murs extérieurs avec éclatement des enduits et cassure des pièces de briques. |

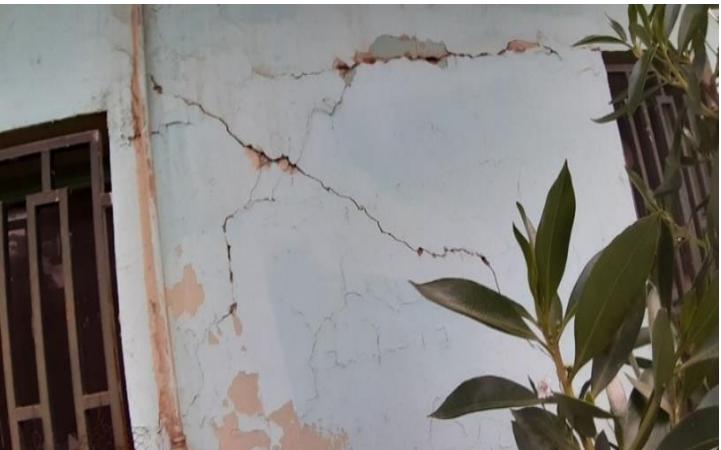
| N° | Photo | Légende |
|---|--|---|
| 02 | | Fissures éparses (lézarde, horizontale et en forme de X) sur mur extérieur. |

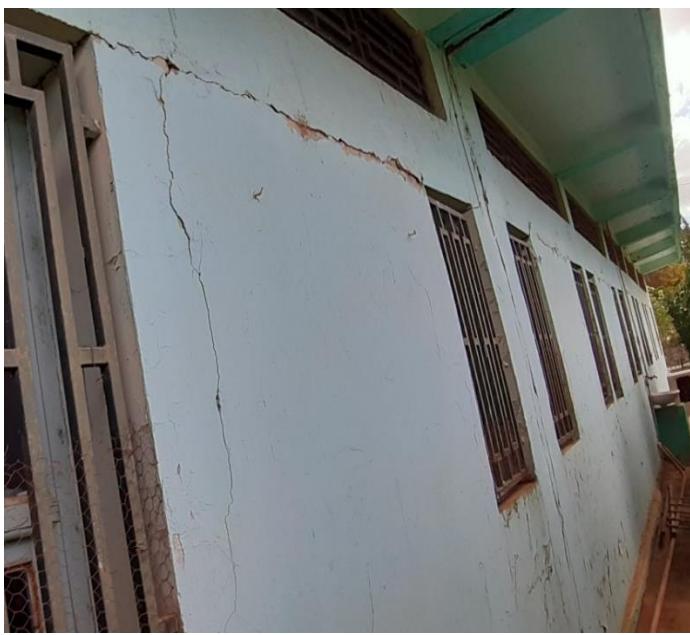
| N° | Photo | Légende |
|---|--|---|
| 03 | | Fissures horizontale et verticale sur mur extérieur. |

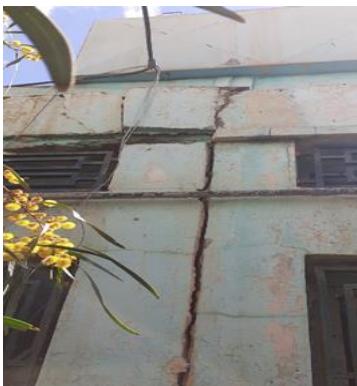
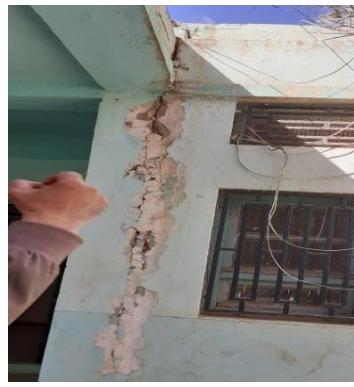
| 04 | | | Traces d'infiltration des eaux à travers le joint sismique mal matérialisé et altération des enduits et écaillement de la peinture. |

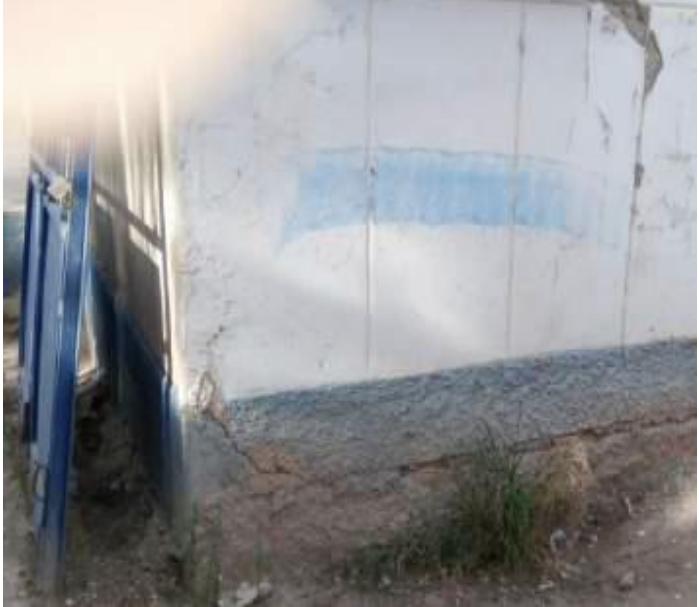
| 05 | | Fissure dit de plancher bas au niveau du RDC. | |

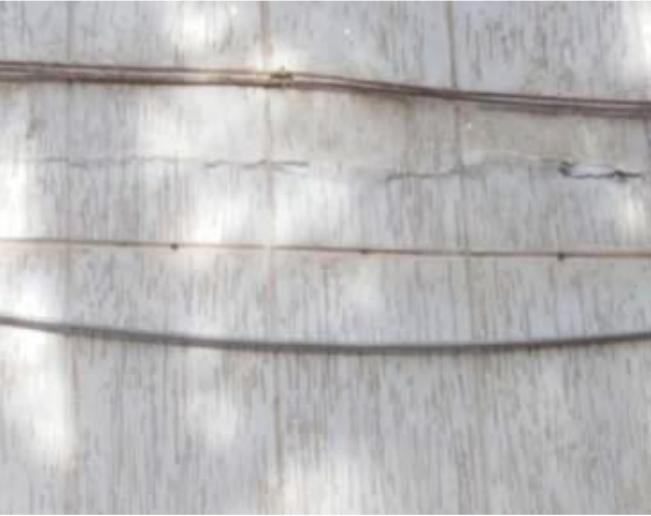
| 06 | | Fissure dit de plancher supérieurs. | |

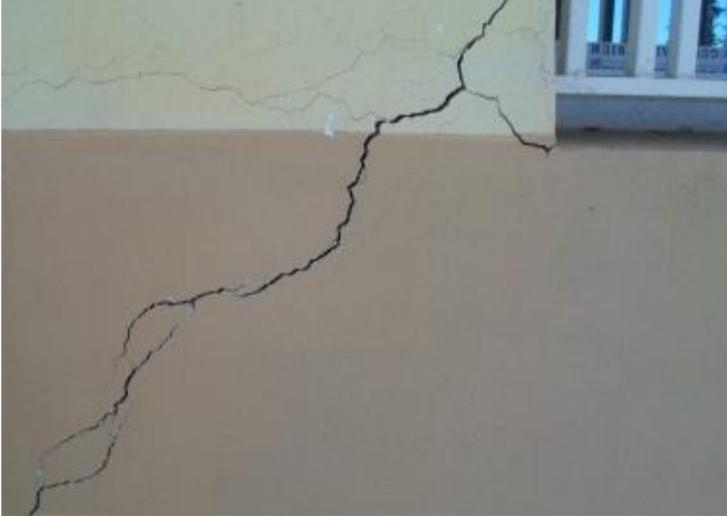
| 10 | | <p>Fissure oblique franche dite fissure d'infiltration sur mur de façade.</p> |

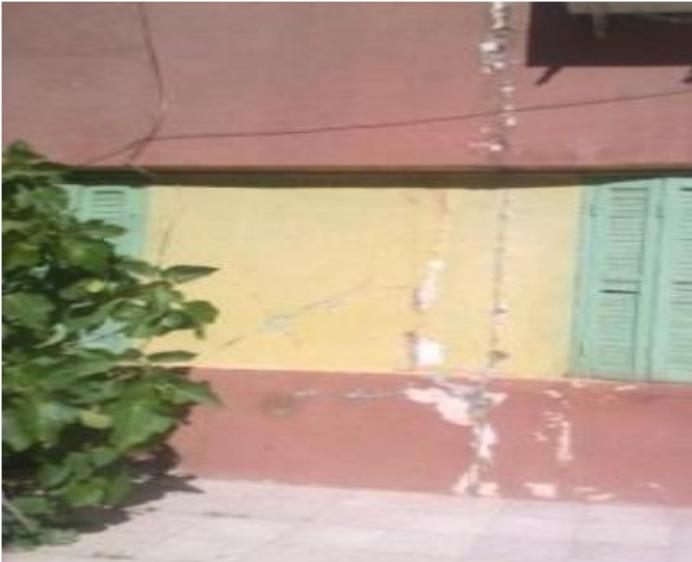
| 11 | | <p>Fissures verticales et en forme de croix sur mur de façade avec écaillement de la peinture.</p> |

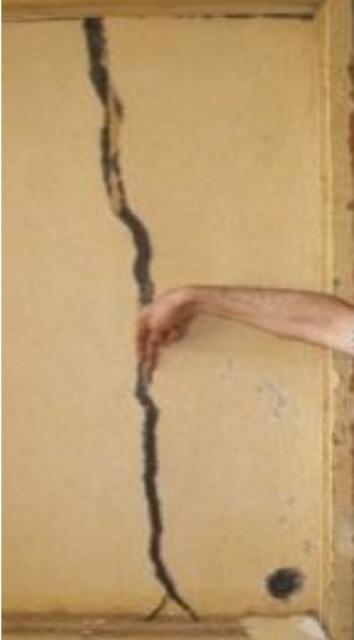
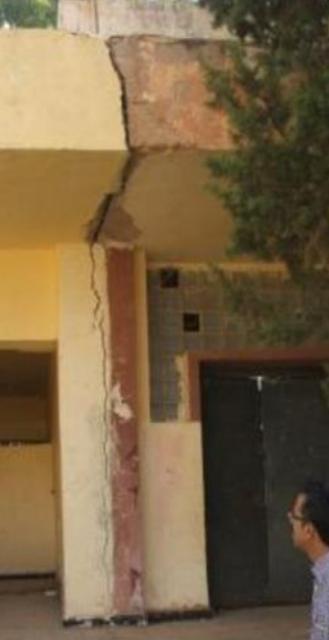
| 12 | | | Ouverture du joint de rupture. Fissure très importante de l'ordre de 02cm sur une cloison en maçonnerie |

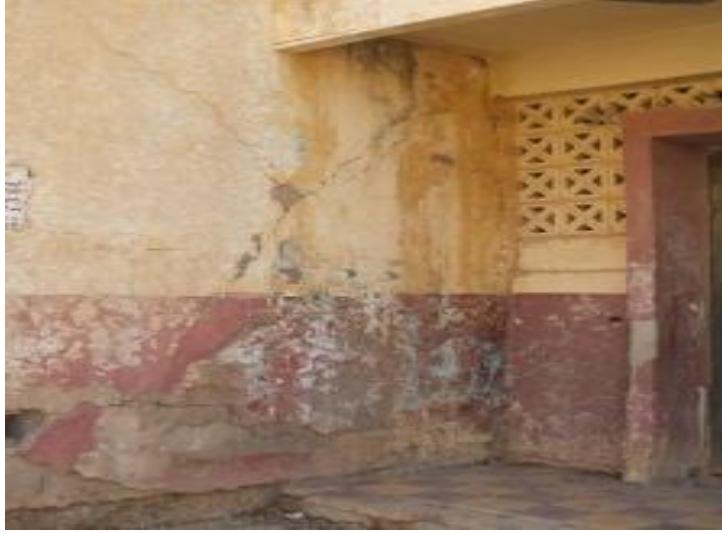
| 13 | | Fissures en croix sur un pignon à l'entrée du bâtiment et traces d'infiltration d'eau sur murs extérieurs. | |

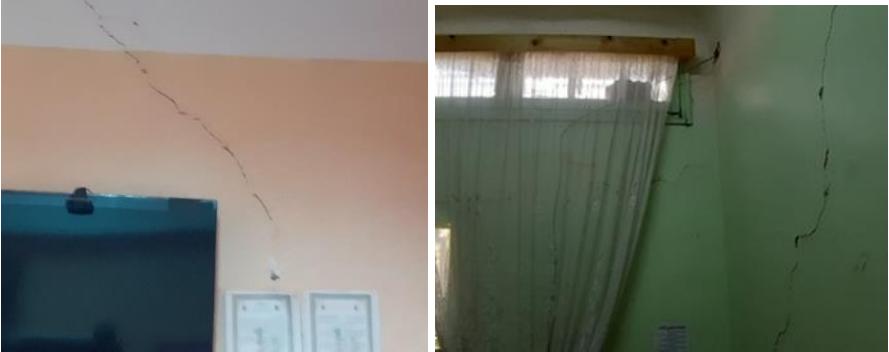
| N° | Photos | Légende |
|---|---|---|
| 01 | | Fissures obliques sur la totalité de murs intérieurs. |

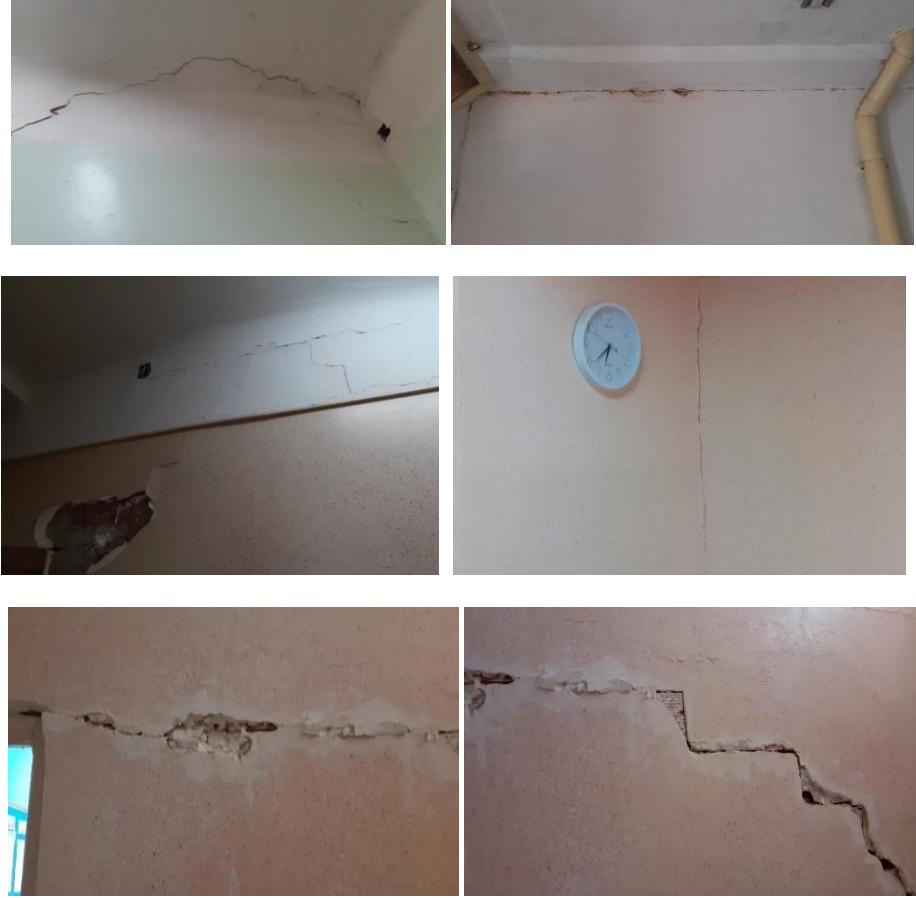
| N° | Photos | Légende |
|---|---|---|
| 02 | | Fissuration horizontale et verticale sur cloisons. Eclatement des enduits et cassures des pièces de briques. |

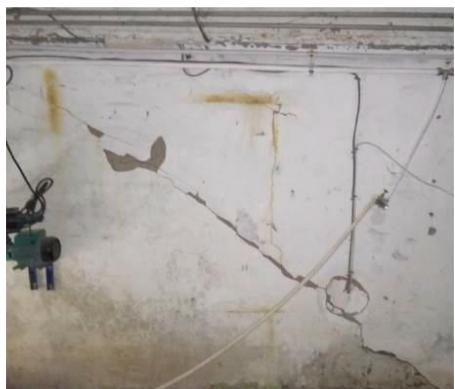
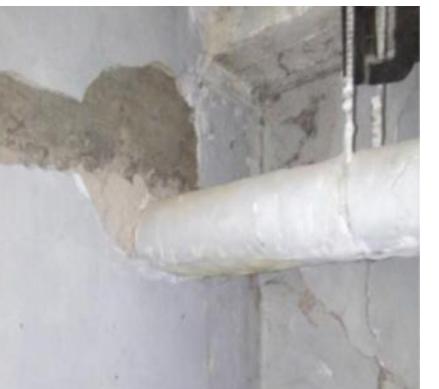
| 03 | | | <p>Fissures diagonale, verticale et horizontale sur murset au droit de l'interface maçonnerie/ éléments structuraux en béton armé) avec éclatement de l'enduit.</p> |

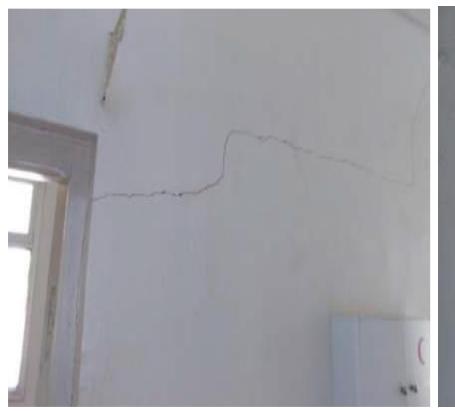
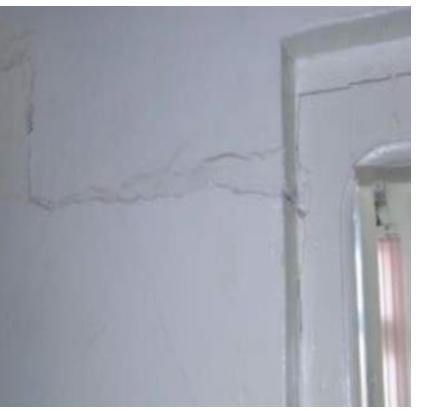
| 04 | | | <p>Fissures obliques sur toute la paroi entre le mur et son support à la jonction et dans un des joints horizontaux de la maçonnerie.</p> |

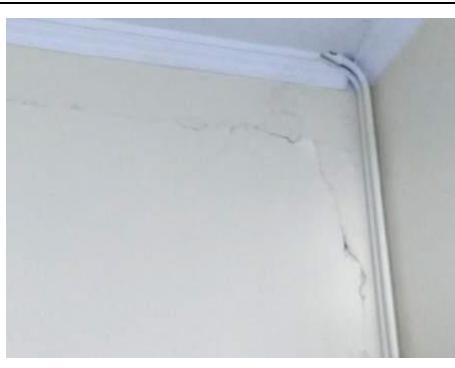
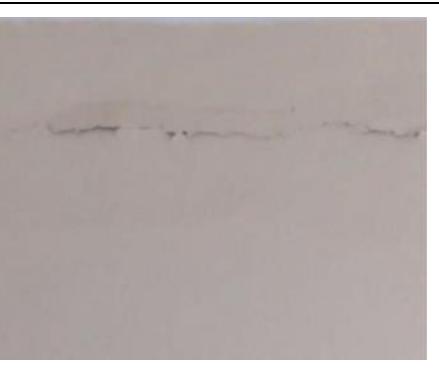
| 05 | | | <p>Fissures suivant la jonction des murs et éléments structuraux (poutres, poteaux) avec décollement entre le mur et son support.</p> |

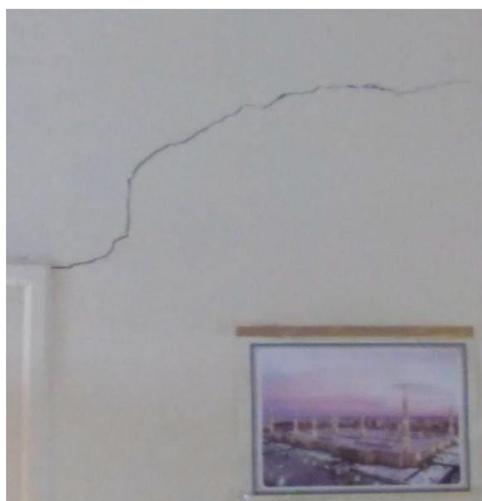
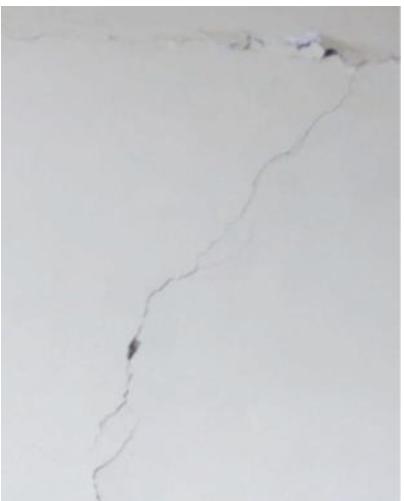
| 06 | | | Fissures inclinées en plusieurs endroits des cloisons suivant les joints des blocs de maçonnerie. |

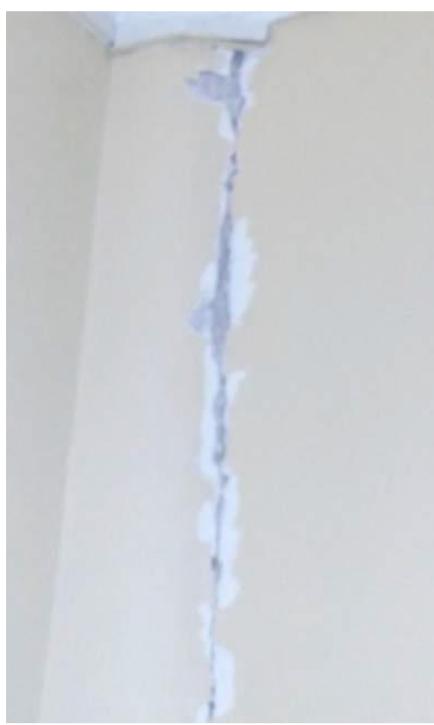
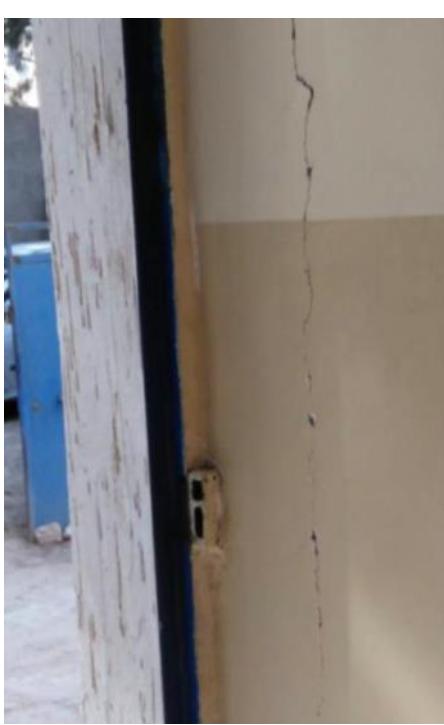
| 07 | | | Fissures verticales au niveau de l'interface maçonnerie en briques et éléments structuraux en béton armé. |

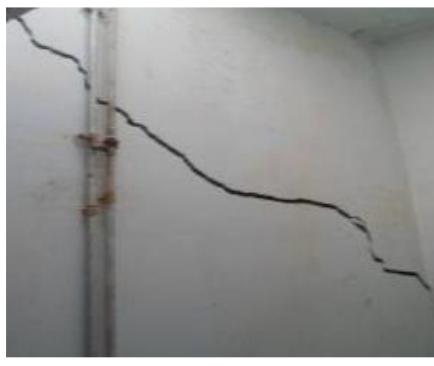
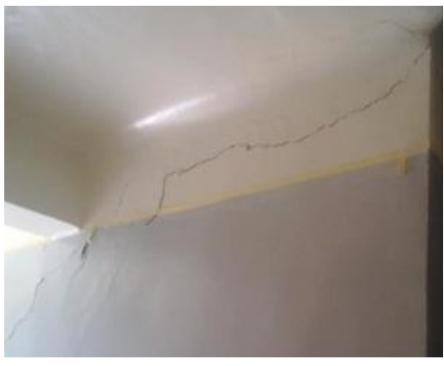
| 08 | | | Fissure de forme oblique, horizontale et verticale sur cloisons intérieurs |

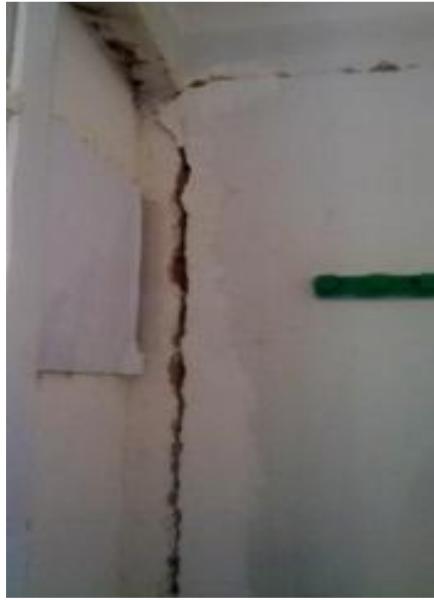
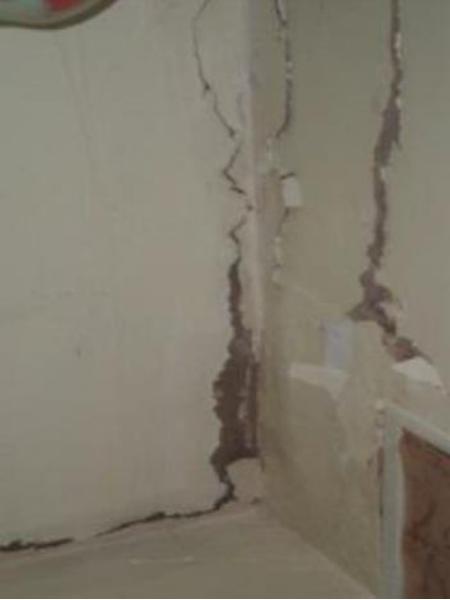
| 09 | | | <p>Fissures verticale et horizontale sur cloisons intérieures. Fissure oblique en tête des cloisons intérieures</p> |

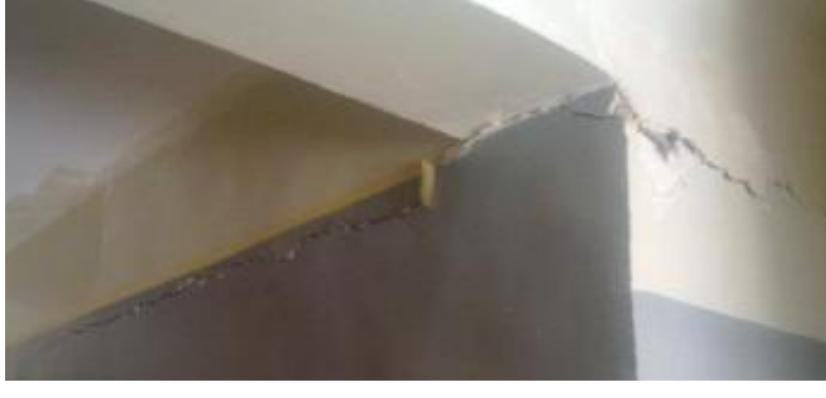
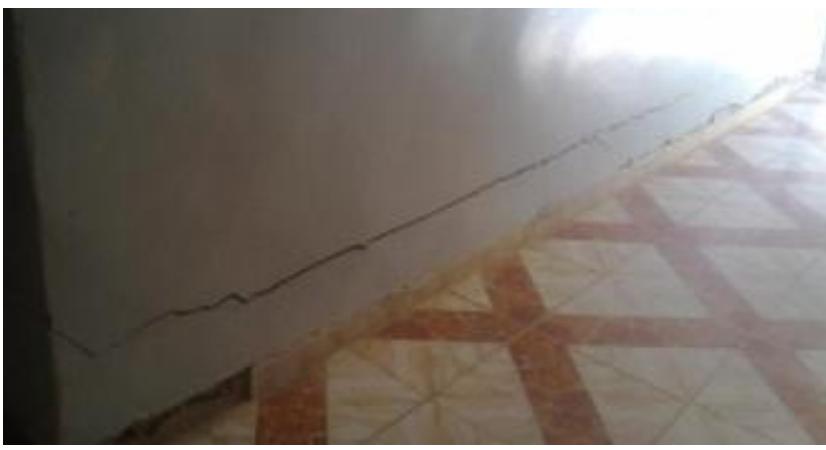
| 10 | | | <p>Fissures horizontales en têtes et à la base de cloisons intérieures</p> |

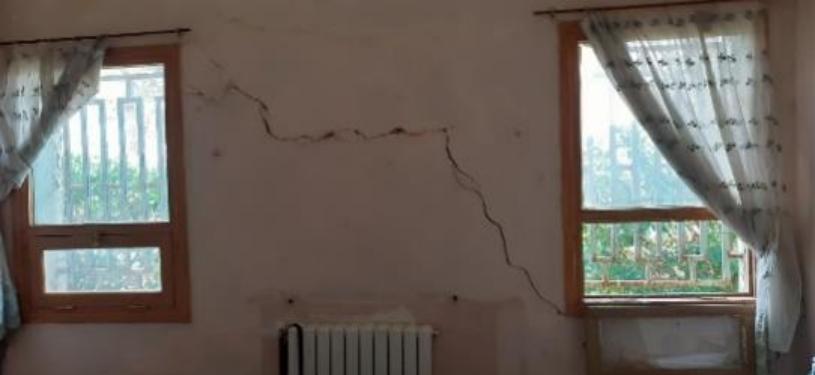
| N° | Photos | Légende |
|---|--|--|
| 01 | | Fissures inclinées visibles dans les angles des fenêtres et portes (refend). |

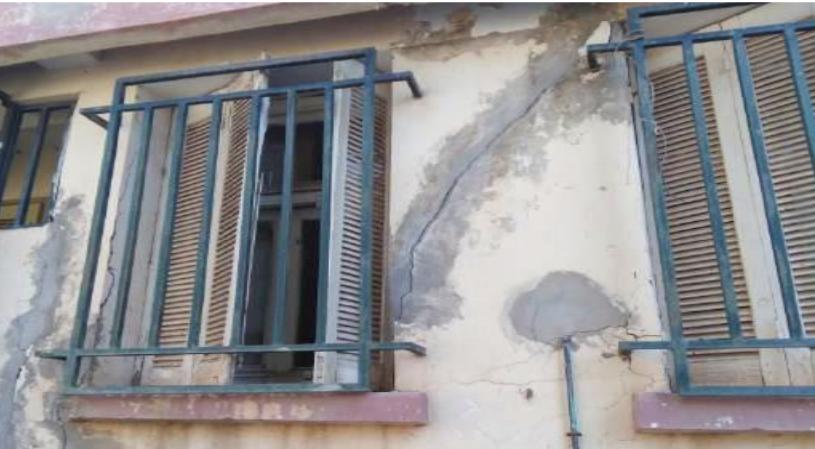
| N° | Photos | Légende |
|---|--|--|
| 02 | | Fissure inclinée dans les angles des fenêtres (refend). Il s'agit de fissures vivantes après réparation. |

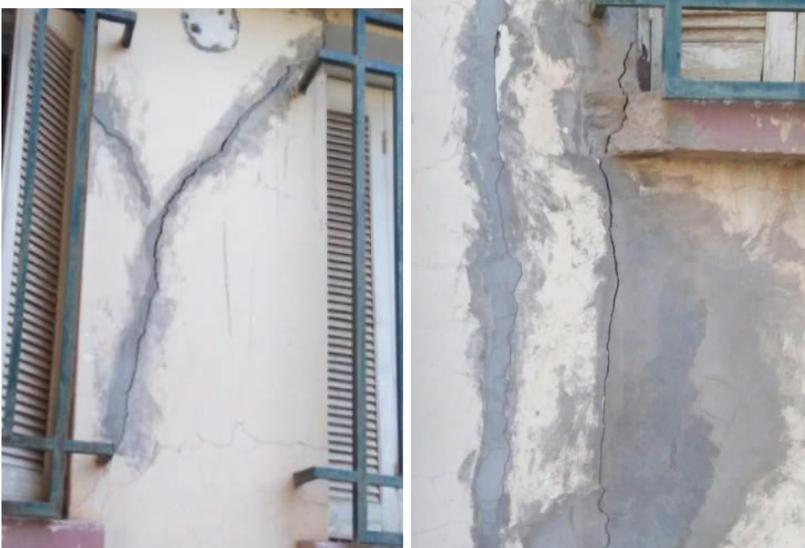
| 03 | The first photograph shows a vertical wall with two blue-framed windows. A prominent horizontal crack runs across the wall between the windows, and a smaller, diagonal crack is visible near the top of the wall. The second photograph is a close-up view of the same wall, focusing on the vertical cracks and the texture of the plaster. | <p>Fissure horizontale et double fissure inclinée dans les angles des fenêtres (refend). Il s'agit de fissures vivantes après réparation.</p> |

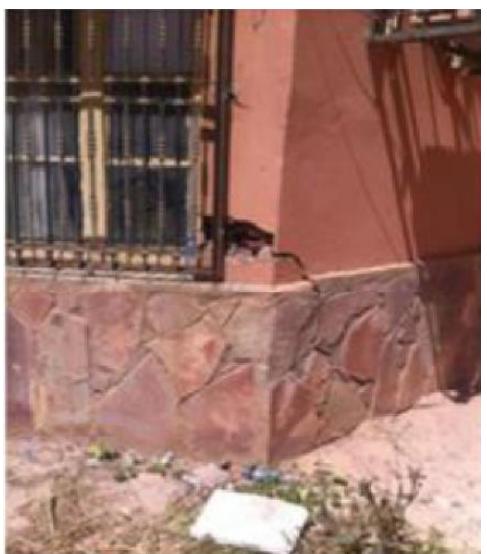
| 04 | A photograph of a red-painted wall with a dark-framed window. The wall shows significant cracking, particularly at the base and around the window frame. The ground in front of the wall appears to be dry soil or gravel. | <p>Éclatement de l'enduit et de la maçonnerie au niveau du linteau de la fenêtre.</p> |

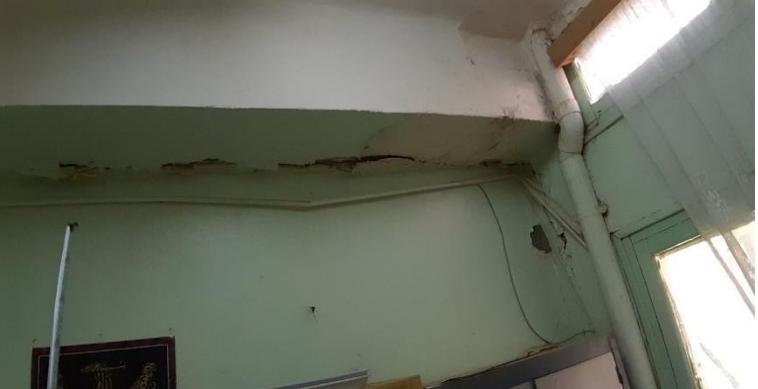
| N° | Photos | Légende |
|---|--|--|
| 01 | | Traces d'infiltration des eaux au niveau du plafond et sur les murs et à l'endroit des gargouilles avec altération des enduits et écaillement de la peinture. |

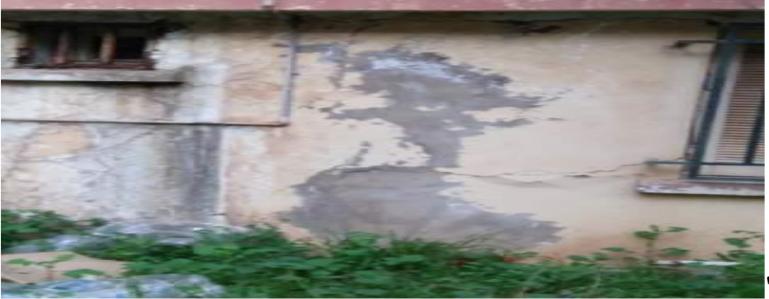
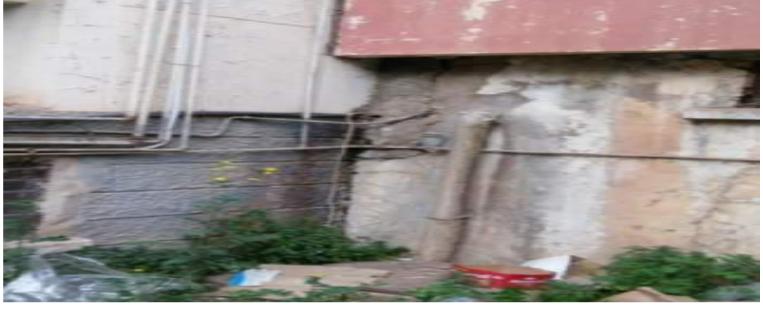
| N° | Photos | Légende |
|---|--|--|
| 02 | | Traces d'humidité sur mur extérieur causées par l'absence de descentes d'eau pluviale de dégradation d'étanchéité. Tuyauterie défectueuse et fuite d'eau sur les murs. |

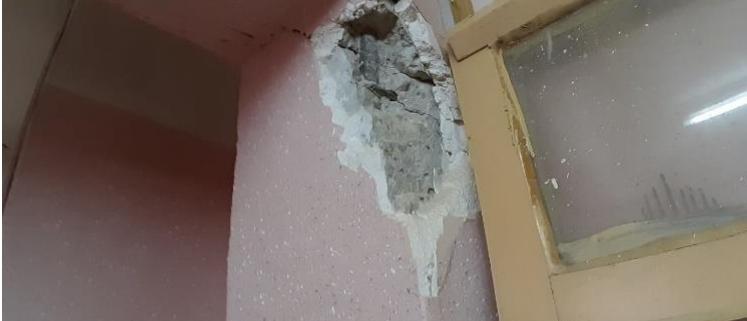
| N° | Photos | Légende |
|---|--|--|
| 01 | | Fissure diagonale de poteau et effritement de béton. |

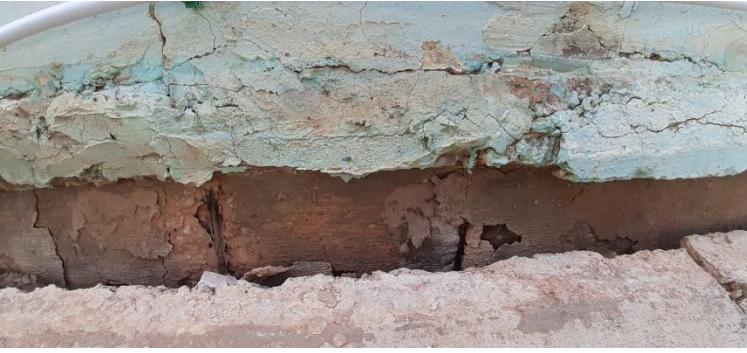
| N° | Photos | Légende |
|---|--|--|
| 02 | | Corrosion des aciers des chainages bas et effritement de béton au niveau d'une longrine. |

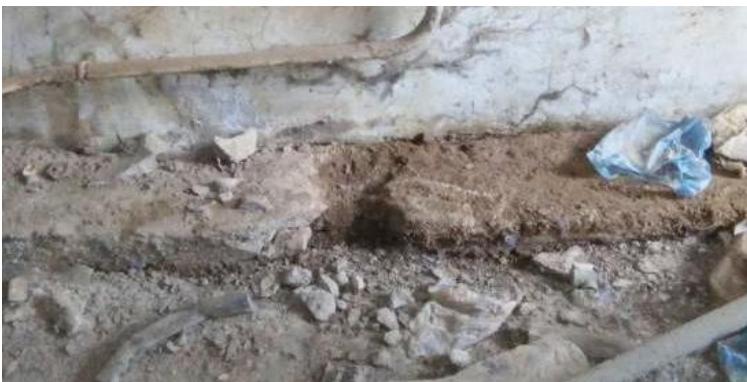
| 03 | | Traces d'humidité et effritement du béton au niveau d'une longrine. |

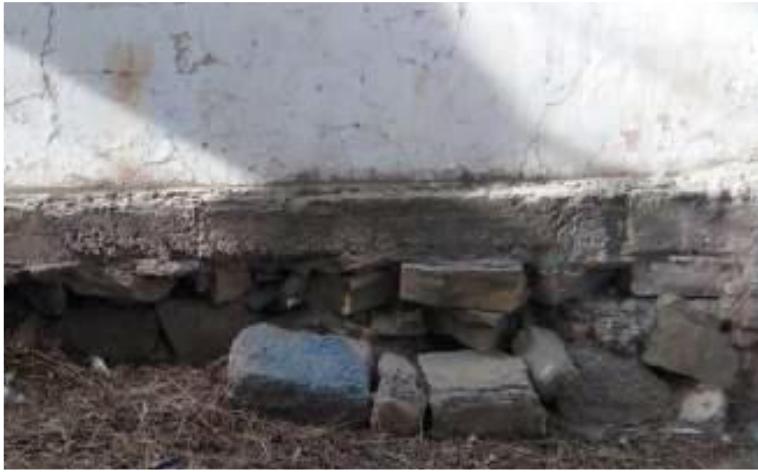
| 04 | | effritement du béton. |

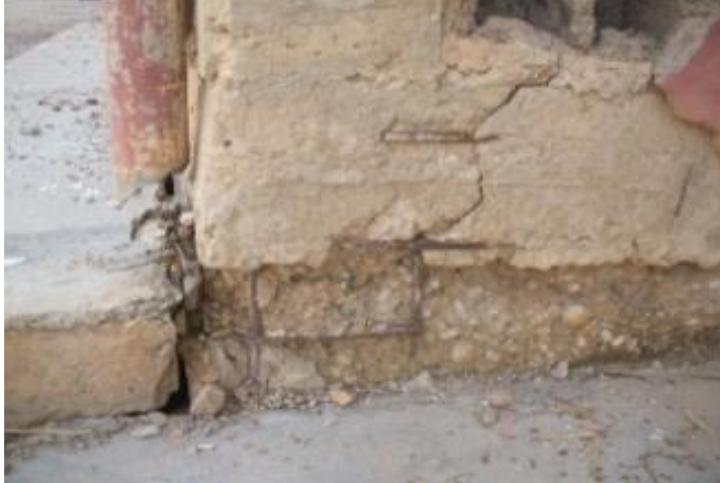
| 05 | | Cisaillement d'une longrine avec corrosion des aciers et effritement de béton |

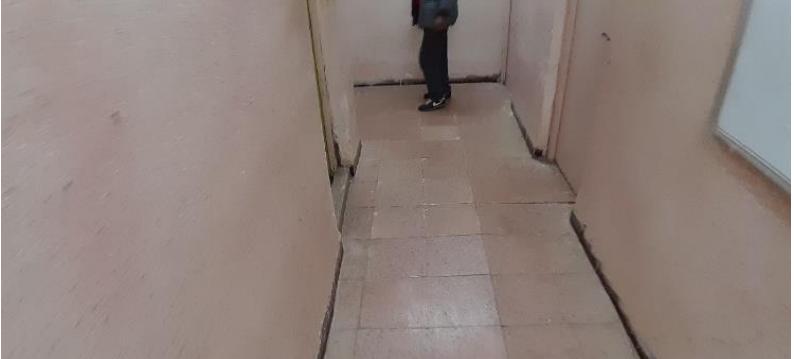
| N° | Photos | Légende |
|---|---|--|
| 01 | | Affaissement par endroit du dallage et dislocation du revêtement du sol. |

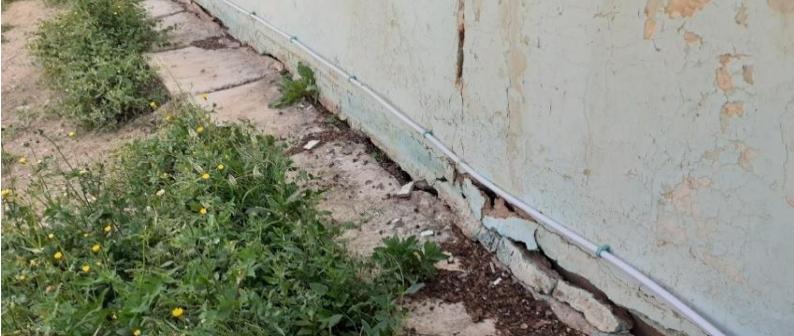
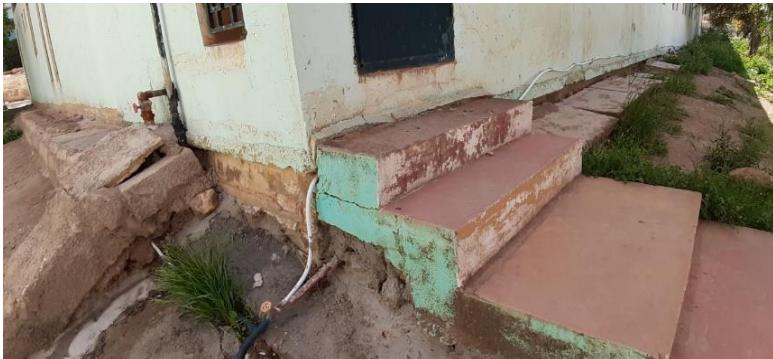
| N° | Photos | Légende |
|---|---|--|
| 02 | | Tassement sous dallage et dégradation du solin périphérique |

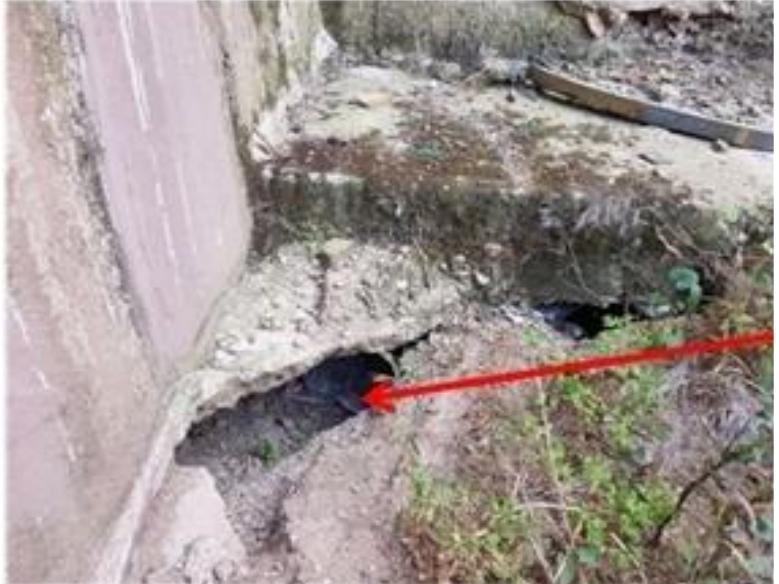
| 10 | | Absence de dallage en béton sous la maçonnerie des éléments saillants. |

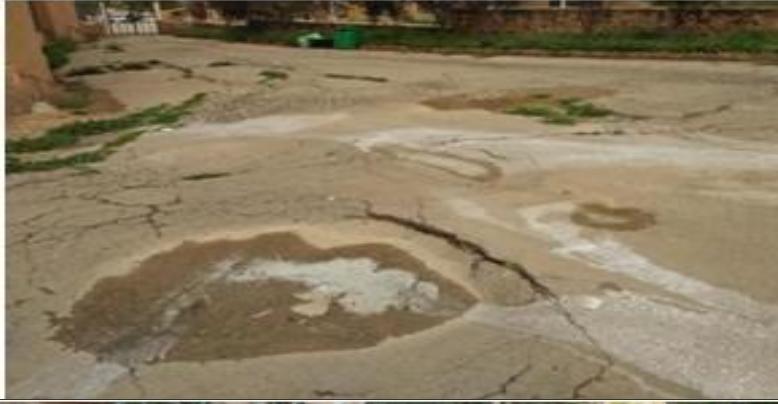
| 11 | | Tassement de terrain et affaissements de la chaussée autour du bâtiment. |

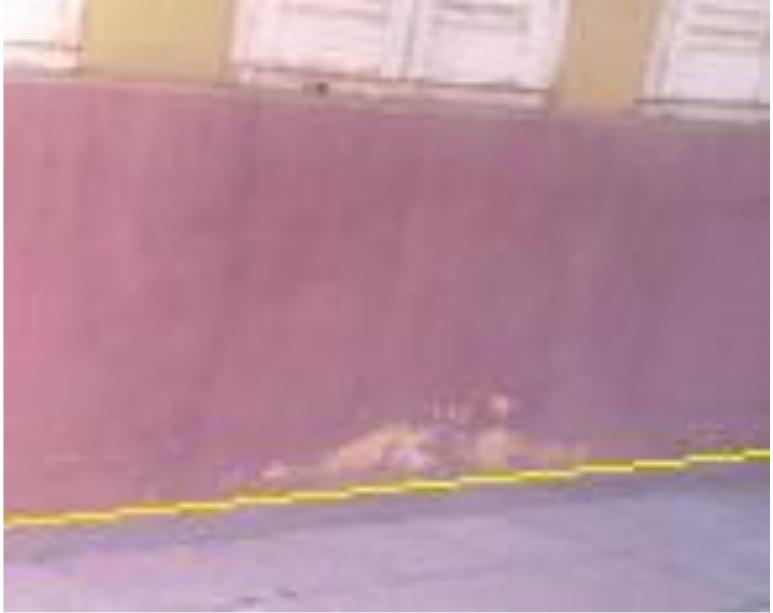
| 15 | | Léger affaissement du dallage périphérique. |

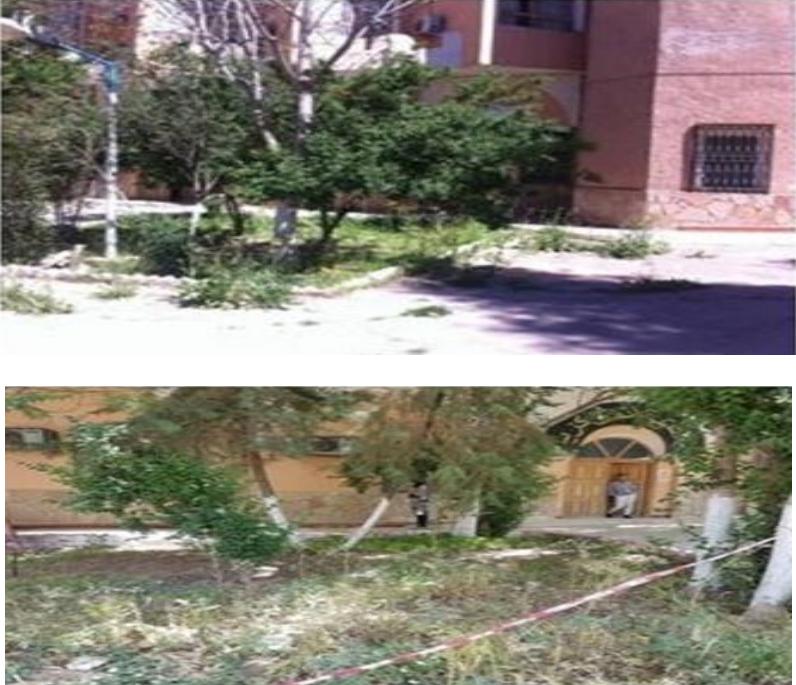
| SIEGE CACOBATPH | | |
|--|---|--|
| 03 | | la présence des espaces verts et réparties sur une grande surface |

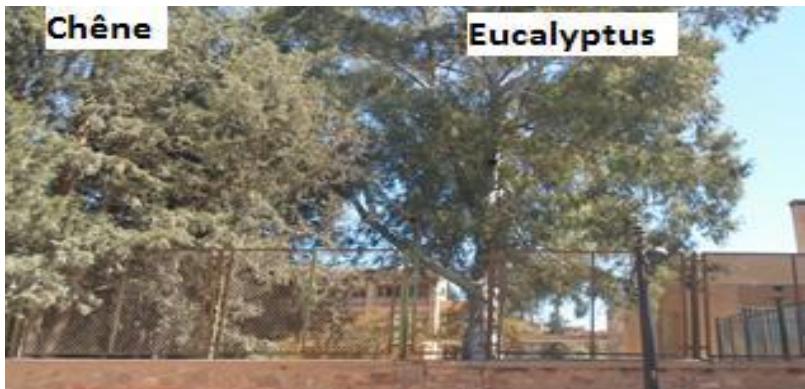
| 04 | <p>Chêne Eucalyptus</p> | Arbres de hautes tiges autour des bâtiments touchés par les dégradations. |
