Présenté pour l'obtention du Diplôme de **MASTER en Génie Civil**

Spécialité : « Géotechnique »

Étude d'expertise d'un tronçon dégradé de la RN 94 (PK75+000 - PK 100+000 sur un linéaire de 25 kms) Saïda

Année Universitaire : 2024 – 2025

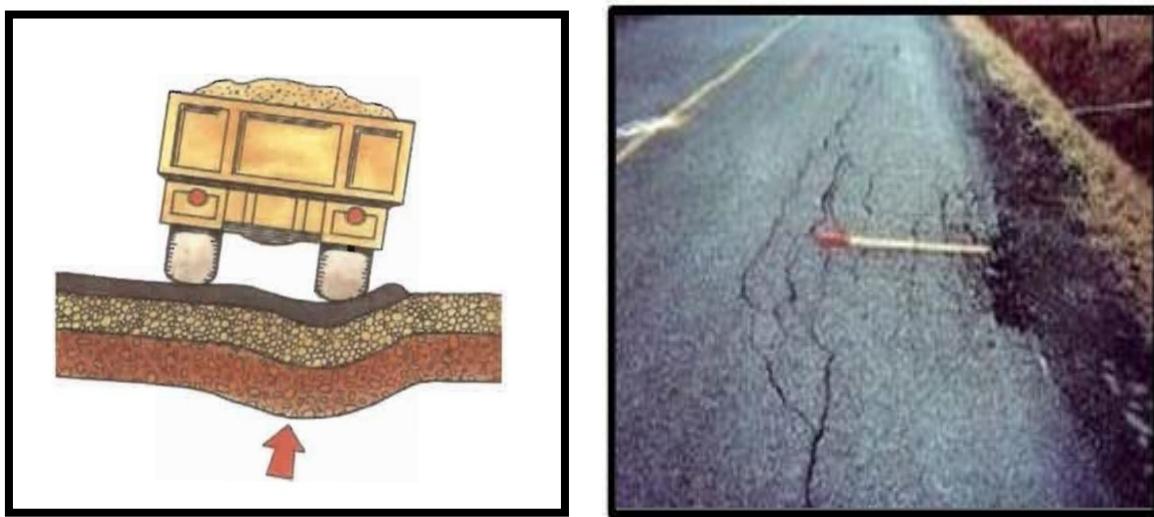
Figure II-1 : Affaissement [16]

Tassement vertical de la chaussée sur l'axe de la route ou sur le bord de la chaussée, son évolution peut engendrer d'autres dégradations telles que les fissures et les faïençages [15]

L'une des premières conséquences des affaissements est la rétention d'eau pouvant entraîner une diminution de l'adhérence. TI s'en suit une infiltration d'eau dans le corps de chaussée puis un dés enrobage des granulats. La flache aboutit enfin à un faïençage évoluant vers un nid de poule par départ de matériaux. La dégradation peut aboutir à une rupture de la chaussée en saison des pluies. [17]

- le déflachage (pour les affaissements de moins de 5 cm)
- la réfection localisée du corps de chaussée (pour les affaissements de fortes hauteurs). [17]

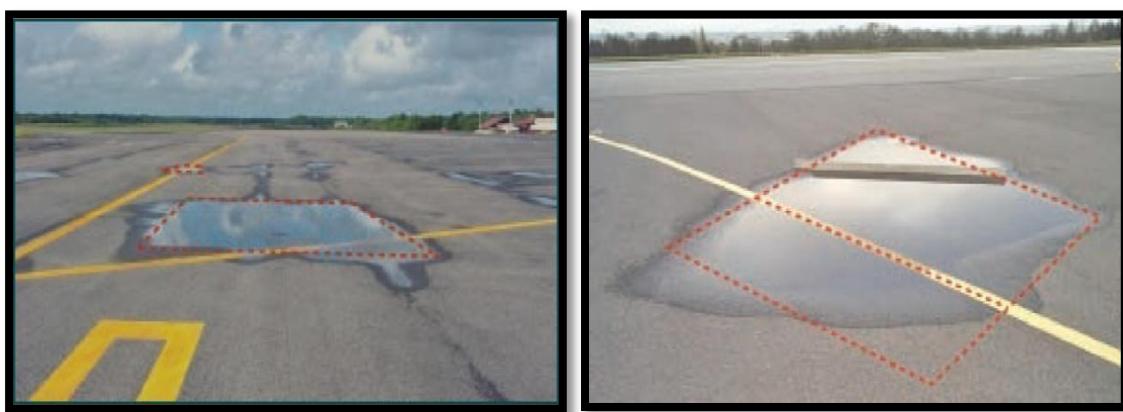
Figure II-2 : Flache [17]

C'est une dépression de forme arrondie provenant d'un point faible du corps de chaussée. Son développement est très rapide, il peut conduire à d'autres désordres tels que le faïençage et le nid de poule. [15]

- Formation de Bourrelets de Fissures et faïençage.
- Rupture de la chaussée en saison de pluie. [17]

Déflachage ou réfection localisée suivant la profondeur de l'affaissement. [17]

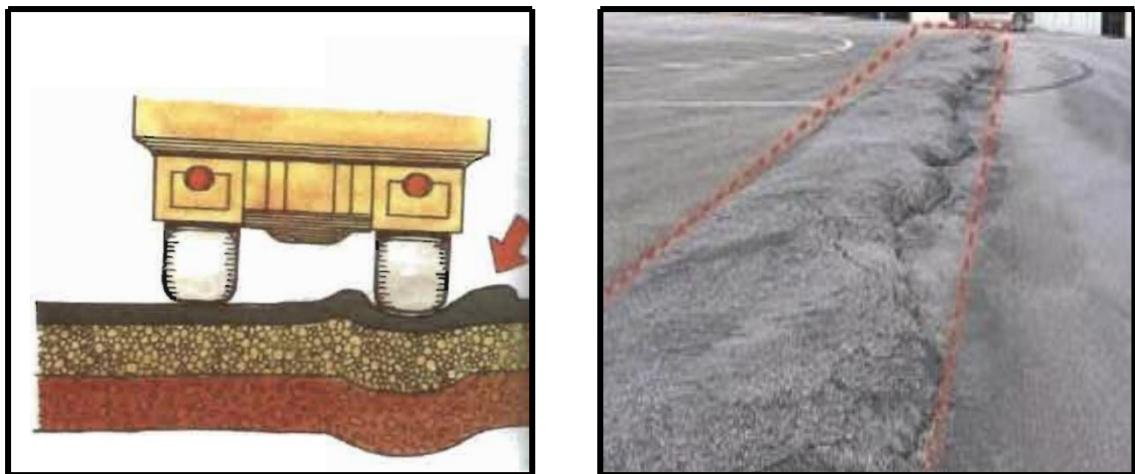
Figure II-3 : Les bourrelets (gonflement) [17]

- Fluage du revêtement.
- Température élevée dans l'enrobé.
- Zone de décélération brutale.
- Fatigue de la chaussée due au passage de véhicules trop lourds pour la structure de la chaussée
- Défaut de compactage à la construction.
- Entrée d'eau entraînant une diminution de la portance du corps de chaussée.
- Matériaux de mauvaise qualité.
- Qualité inadéquate du revêtement bitumineux.

- il peut aussi en résulter une fissuration et ou arrachement de la couche de surface.

- le déflachage (pour les bourrelets de faibles hauteurs)

- la réfection localisée (pour les bourrelets de fortes hauteurs). [17]

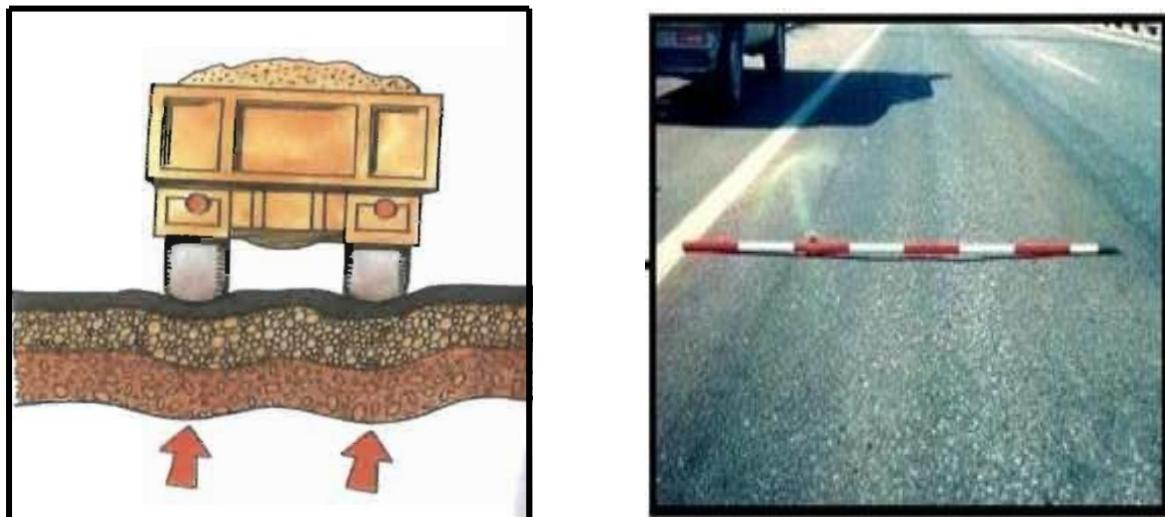
Figure II-4 : Ornièrage [17]

Les ornières sont parfois accompagnées de fissures qui sont d'autant plus ouvertes que le défaut est profond. En effet, si l'eau pénètre dans le corps de la chaussée, l'ornièrage va s'accélérer et risque d'entrainer une fissuration et une rupture de la chaussée. [17]

Les principales techniques d'entretien sont le reprofilage dans les ornières avec des matériaux bitumineux (ornièrage inférieur à 5 cm) et le rechargement (ornièrage supérieur à 5 cm)

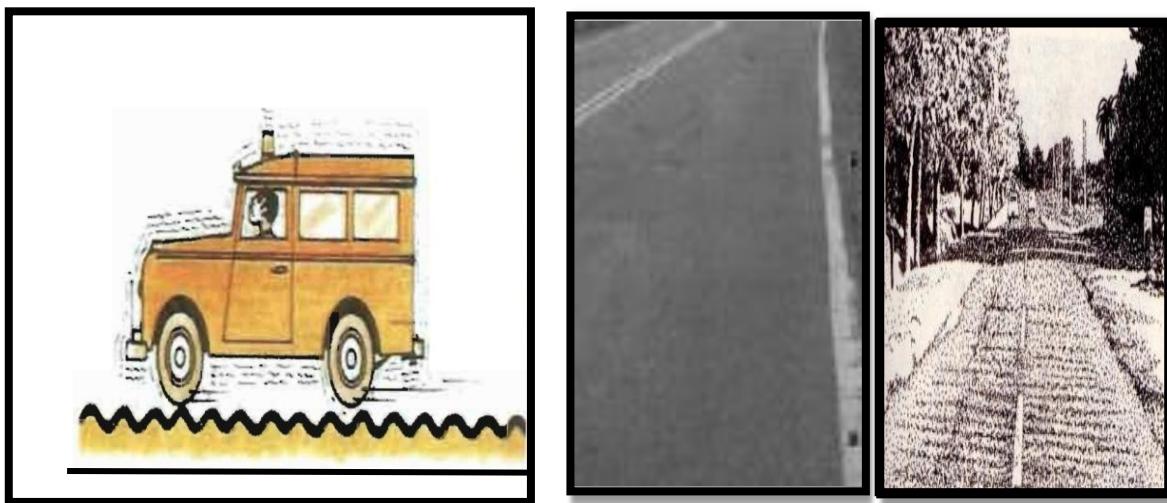
Figure II-5 : Tôle ondulée [17]

Ce défaut est la principale source d'inconfort et est extrêmement dommageable pour les véhicules. [15]

- formation de bourrelets transversaux.
- fissurations. [17]

Enduit superficiel ou Tapis en Enrobé [17]

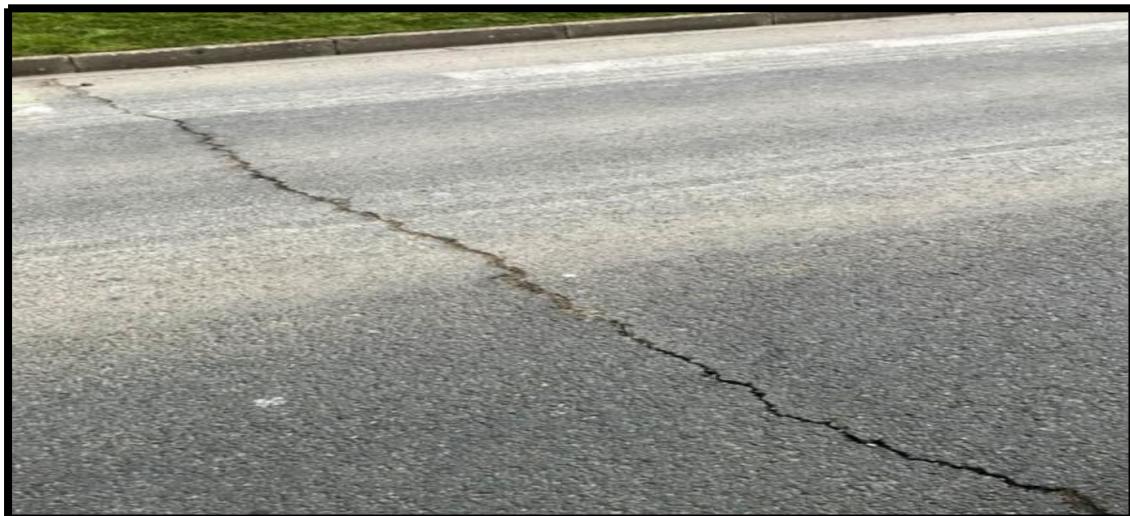
Figure II-7 : Fissure Transversale [16]

Cassure du revêtement suivant une ligne avec ou sans rupture du corps de chaussée. Ce sont des cassures sensiblement perpendiculaires à l'axe de la chaussée, isolées ou périodiques, d'espacement variable, intéressant tout ou partie de la largeur de la chaussée. Suivant la cause et le mode d'apparition, on les distinguera en fissures de retrait, fissures de joints et en fissures de fatigue. [15]

- Le retrait dû à la prise de l'assise traitée aux liants hydrauliques sous l'effet des variations de température la fissure remonte au travers de la couche de surface.
- Un défaut de mise en œuvre de la couche de roulement (par exemple un mauvais collage entre bandes lors d'une reprise d'épandage pour les fissures de joint).
- Le vieillissement du liant ou une sensibilité du bitume aux variations thermiques.
- La fatigue avancée de la chaussée due à la répétition des efforts ou un sous dimensionnement d'une ou de plusieurs couches.
- La diminution de portance du sol support (drainage déficient, défaut d'étanchéité de la surface). [15]

Les fissures transversales apparaissent soit directement en pleine largeur, soit au droit du passage des roues des véhicules pour s'étendre sur la totalité du profil en travers. Elles peuvent par conséquent augmenter avec le temps. D'abord fines, ces fissures peuvent se ramifier avec épaufrément des lèvres et évoluer vers les faïençages, les flaches et les départs de matériaux conduisant ainsi à une destruction généralisée ou localisée de la chaussée. [17]

Les solutions préconisées sont : l'imperméabilisation localisée du revêtement ou colmatage des fissures (pour les fissures superficielles et les fissures du corps de chaussée) et la réfection localisée du corps de chaussée (en cas de graves fissurations sur le corps de la chaussée). L'application d'un enduit superficiel ou de tapis d'enrobé est aussi une alternative.

- L'imperméabilisation localisée est une technique qui permet de réparer les fissures. Le traitement consiste à un balayage et une délimitation de la zone à imperméabiliser, puis à un

épandage du liant (bitume fluidifié à chaud ou une émulsion de bitume) sur la surface. Enfin, on répand les granulats constitués de sable grossier (jusqu'à 6mm) sur toute la surface à traiter.

-Le colmatage de fissures est une technique utilisée pour la réparation des fissures rapprochées ou isolées. Pour les fissures rapprochées, le traitement consiste à un balayage et une délimitation de la zone à traiter, puis à un répandage d'âge du coulis bitumineux sur la surface à traiter. Le coulis est obtenu en mélangeant une émulsion de bitume avec du sable grossier (jusqu'à 6mm). Quant aux fissures isolées, le traitement consiste à un balayage de la zone à traiter, puis à un épandage du liant (bitume fluidifié à chaud) à l'aide d'une lance de pulvérisation ou d'un arrosoir en suivant la fissure. Enfin, on répand le sable sur la bande du liant. [17]

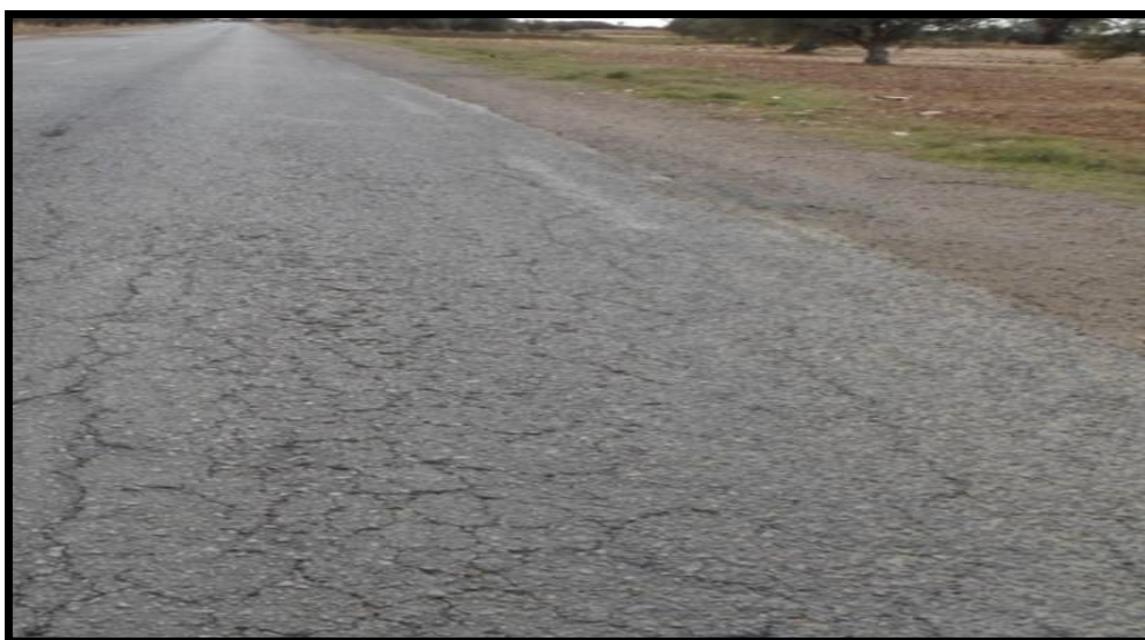
Figure II-8 : Les Faïençages à Mailles Fines [16]

Il s'agit d'un ensemble de fissures entrelacées ou maillées, moins larges au niveau de la surface de roulement [15]

Dans le cas où le corps de chaussée n'est pas affecté, les solutions préconisées sont la réfection localisée ou la réalisation d'un enduit superficiel qui permet de rétablir l'imperméabilité de la couche de surface .On peut aussi procéder au décapage de la couche de roulement et à la mise en œuvre d'une couche d'enrobé à chaud (après couche d'accrochage).

Dans le cas contraire, il faut se résigner à une reprise de la partie concernée. [17]

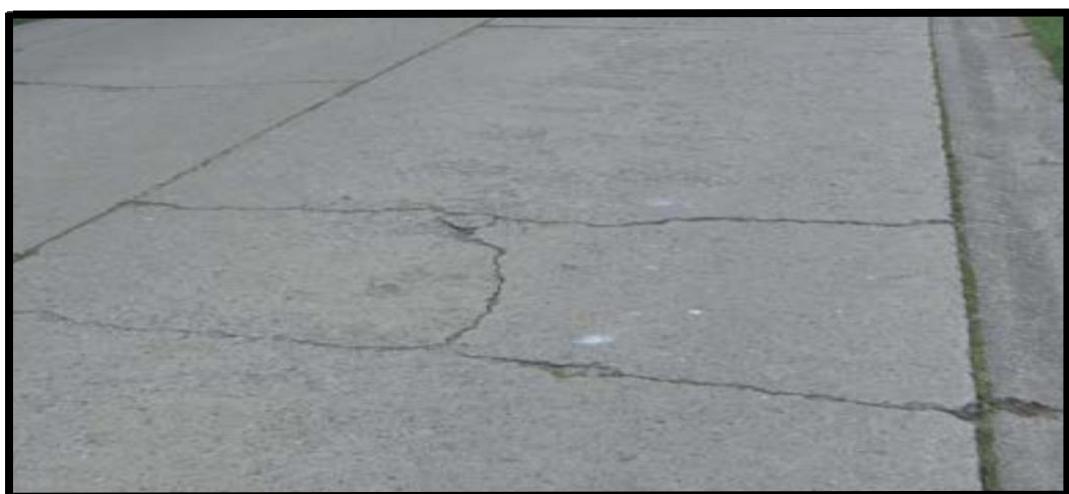
Figure II-9 : Les Faïençages à Mailles Larges [16]

Il s'agit d'un ensemble de fissures entrelacées ou maillées, plus ou moins larges au niveau de la surface de roulement. Les mailles peuvent apparaître sous forme circulaire ou polygonale communément appelée « peau de crocodile » [15]

Dans le cas où le corps de chaussée n'est pas affecté, les solutions préconisées sont la réfection localisée ou la réalisation d'un enduit superficiel qui permet de rétablir l'imperméabilité de la couche de surface .On peut aussi procéder au décappage de la couche de roulement et à la mise en œuvre d'une couche d'enrobé à chaud (après couche d'accrochage). Dans le cas contraire, il faut se résigner à une reprise de la partie concernée. [17]

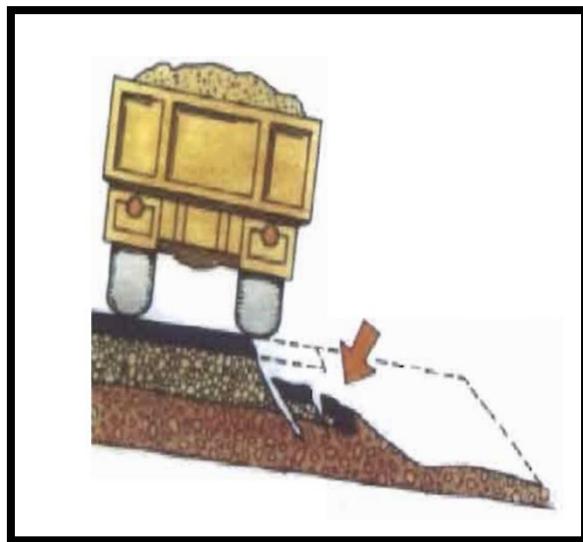
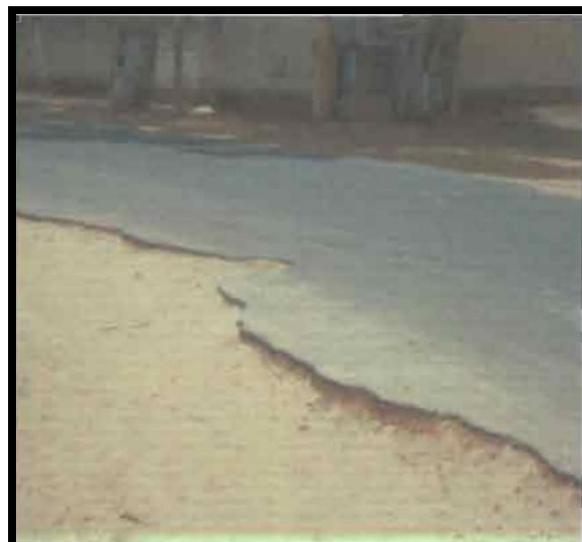
Figure II-10 : Épaufure [17]

- Mauvais drainage superficiel.
- Attaque de l'accotement par les eaux de rousse-élément créant des vides sous le revêtement.
- Dune empiétant sur la chaussée d'où passage de roues fréquent en rive et sur accotement en sable. [15]

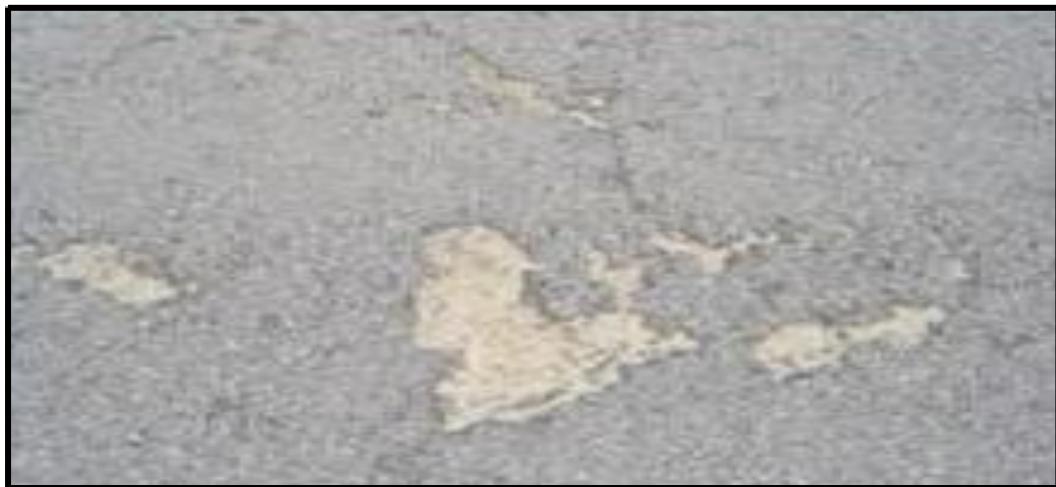
Figure II-11 : La Pelade [16]

- Défaut d'accrochage de la couche de roulement (nettoyage insuffisant avant la mise en œuvre, mauvaise exécution, présence d'eau à l'interface) ;

Lorsque les surfaces concernées ne sont pas importantes, l'entretien consiste en un bouchage aux enrobés adaptés, précédé d'une couche d'accrochage à l'émulsion. Cependant, si la dégradation se généralise, on procédera par reprofilage en enrobé à chaud avec toujours une couche d'accrochage. Une autre solution consiste en l'application d'enduits superficiels.

L'application d'enduits superficiels permet de redonner à la chaussée son étanchéité ainsi qu'une amélioration de l'uni de surface. La mise en œuvre doit alors respecter la succession suivante d'opérations :

- répandage d'une couche de liant.
- répandage d'une ou de deux couches de granulats.
- compactage de l'ensemble. Enfin notons que la technique des emplois partiels exposée précédemment est aussi utilisable. [17]

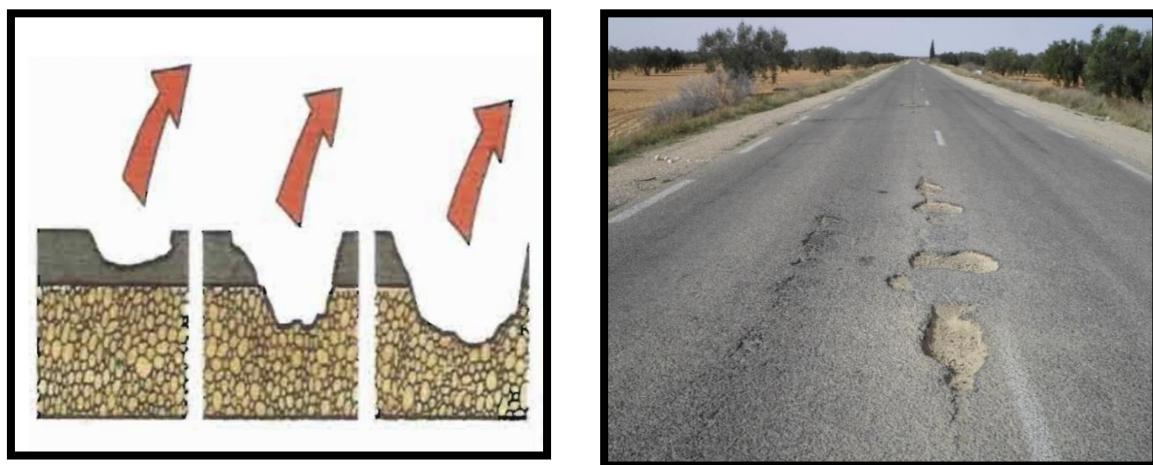
Figure II-12 : Le Nid de Poule [17]

- Défaut localisé de la couche de roulement ou de base lors de la fabrication ou de la mise en œuvre des matériaux

Les nids de poule évoluent vers une augmentation en taille et en nombre des trous et vers la ruine totale de la chaussée. On note aussi une infiltration massive d'eau dans le corps de chaussée. C'est pourquoi, les zones détruites doivent être traitées le plus rapidement possible. [17]

La technique d'entretien la plus connue est le bouchage de nids de poule. En plus, quand les nids de poule atteignent certains niveaux de gravité, la réfection localisée du corps de chaussée est plus préconisée. Le bouchage de nids de poule consiste à rendre à la chaussée son état initial en rebouchant les nids de poule dès la constatation de leur apparition. Il procède par découpage (bords verticaux), élimination des parties non liées (ce qui implique décapage et nettoyage), accrochage (épandage d'émulsion), remplissage, compactage (intense) et enfin traitement de la surface. [17]

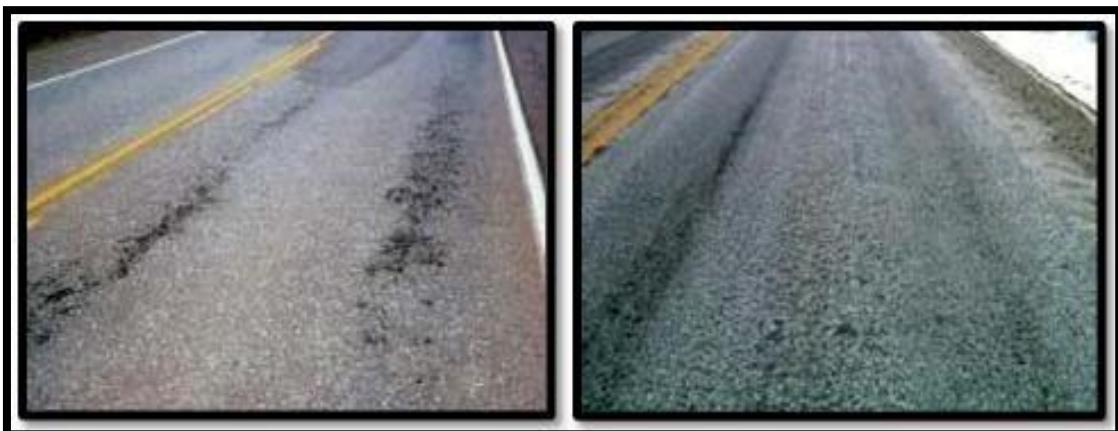
Figure II-13 : des enrobages [16]

- Action de l'eau.
- Attaque du liant par l'argile.
- Action mécaniques diverses.
- Mauvaise adhésion des gravillons au film de liant[15]

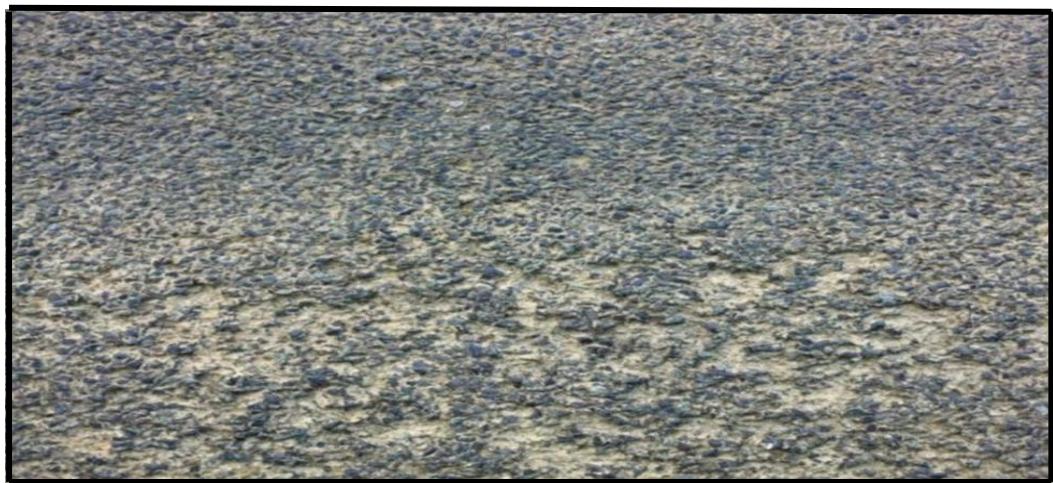
Figure II-14 : Le Plumage [16]

- Mauvaise adhésion des gravillons au film de liant..
- Mauvais épandages du liant.
- Granulats pollués
- sous dosage en liant [15]

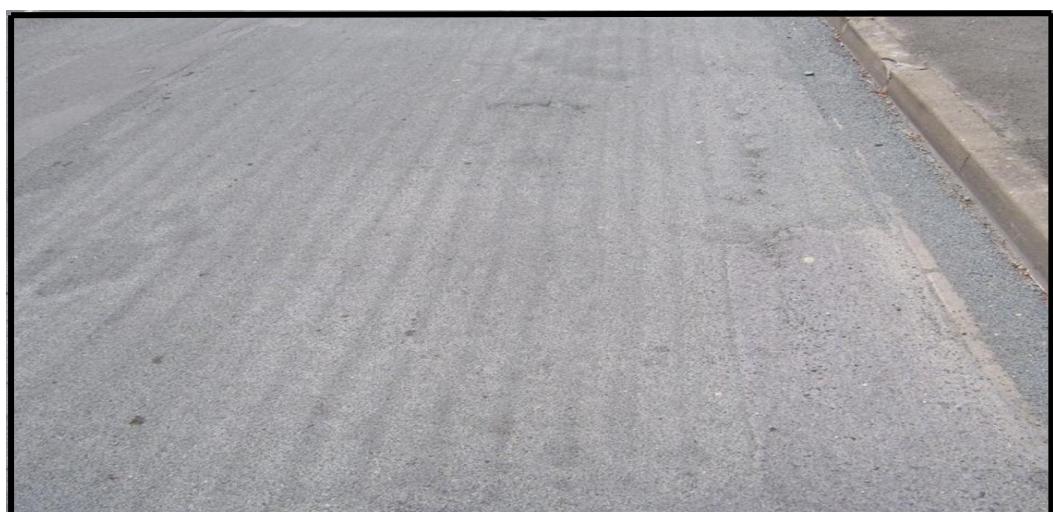
Figure II-15 : Le Peignage [117]

- Mauvaise adhésion des gravillons au film de liant..
- Mauvais épandages du liant.
- Granulats pollués
- sous dosage en liant. [15]

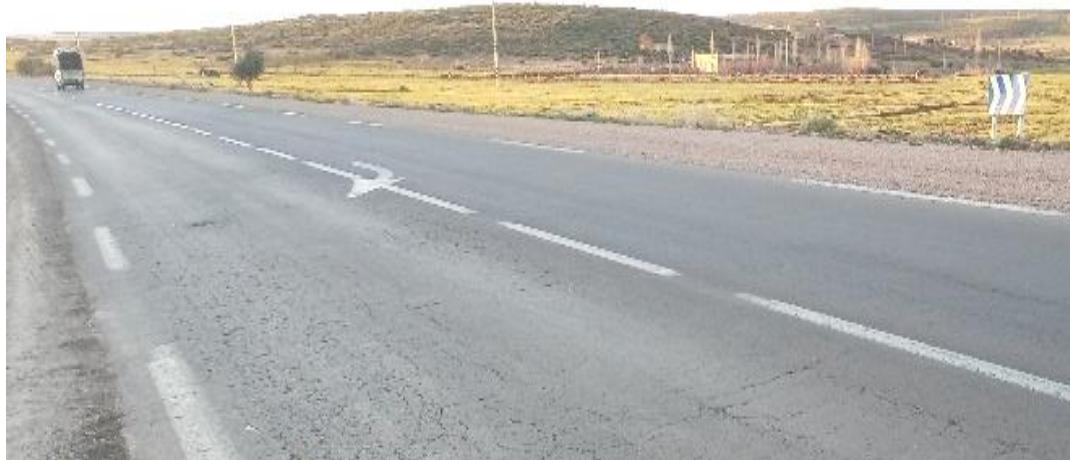
Figure III.13 : RN 94 PK 95+000 faïençage à maille fine

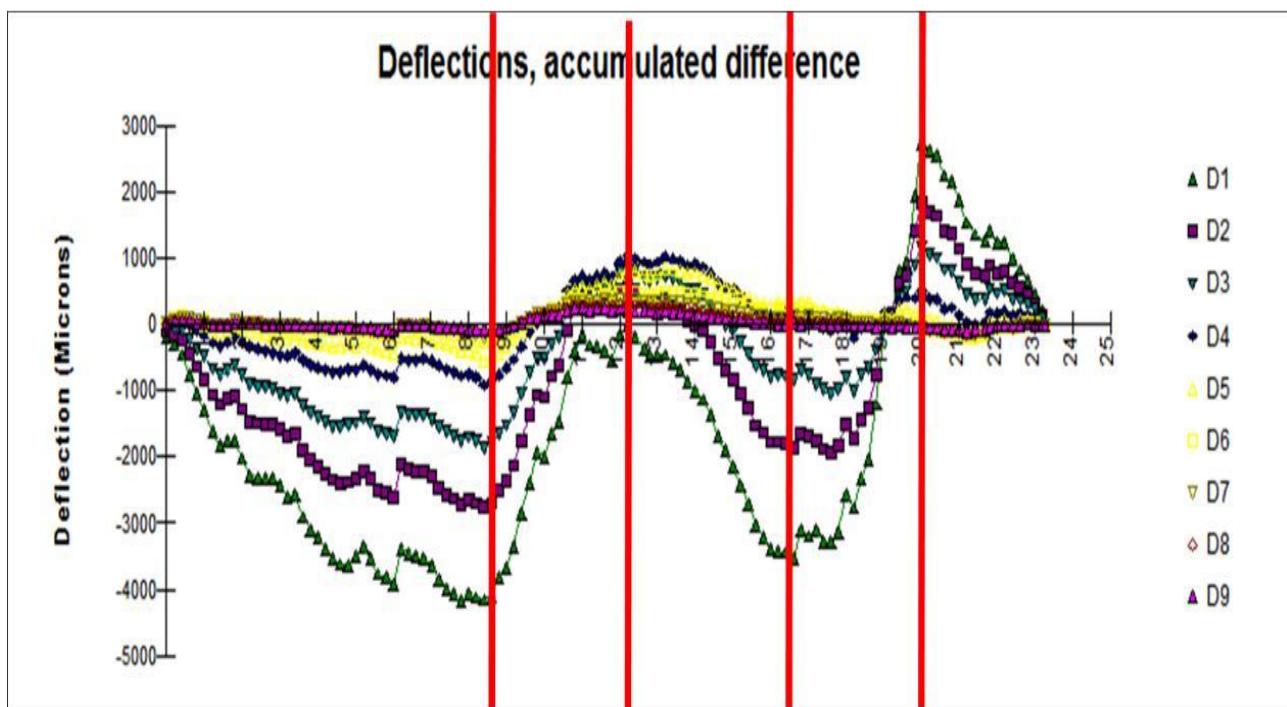
Figure III.18 : Zones homogènes de la mesure de déflexion par HWD de la RN94. [26]

Le pré découpage à partir des déflexions HWD a généré cinq (05) zones homogènes à savoir :

- 1^{ère} zone du PK 75+000 au PK 83+600 ;
- 2^{ème} zone du PK 83+600 au PK 87+100 ;
- 3^{ème} zone du PK 87+100 au PK 92+000 ;
- 4^{ème} zone du PK 92+000 au PK 98+000 ;
- 5^{ème} zone du PK 98+000 au PK 100+000.

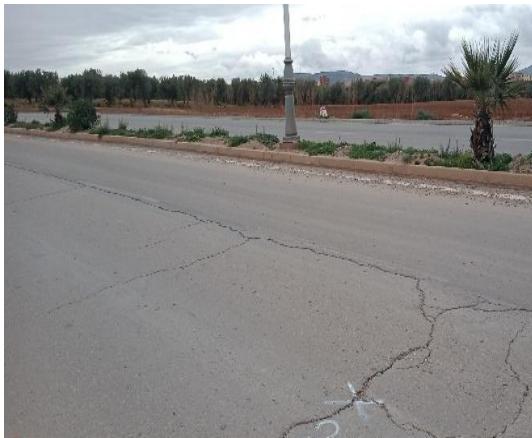
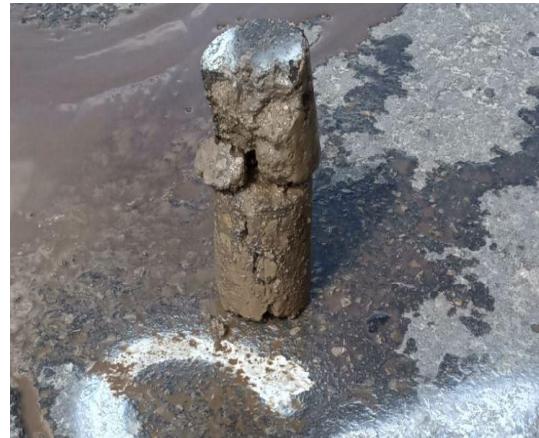
Carotte N°01 au PK 75+000 sur un faïençage à maille large sens vers Tiaret.

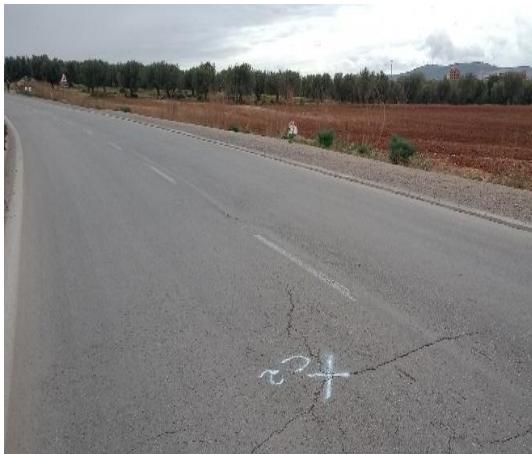
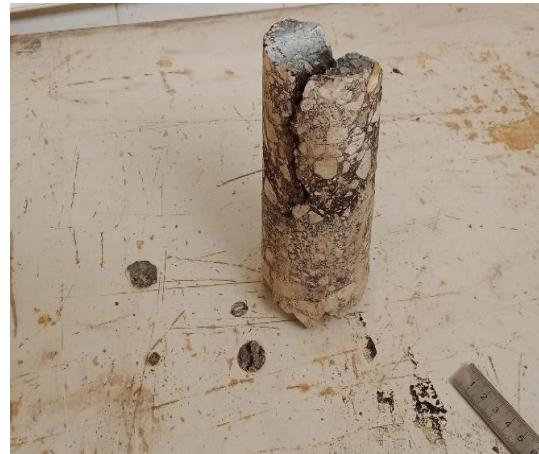
Carotte N°02 au PK 75+000 sur un faïençage à maille large sens vers Saida.

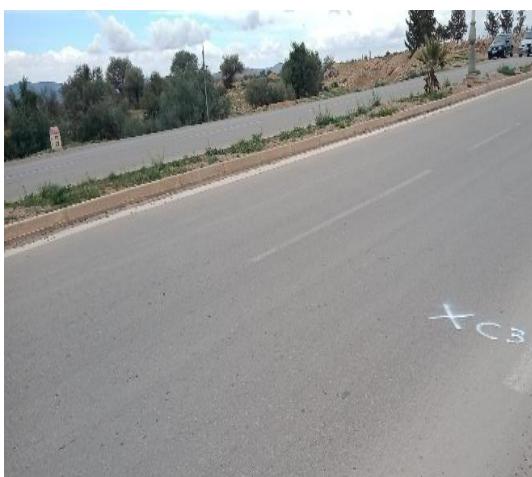
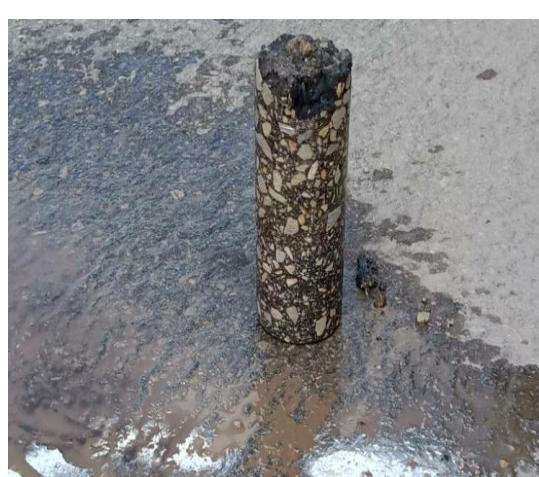
Carotte N°03 au PK 76+000 sur une zone saine sens vers Tiaret.

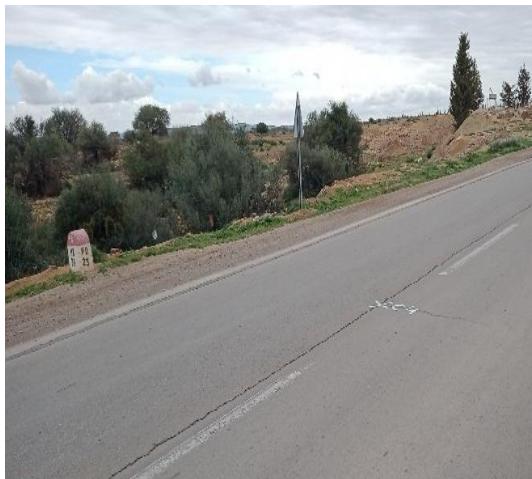
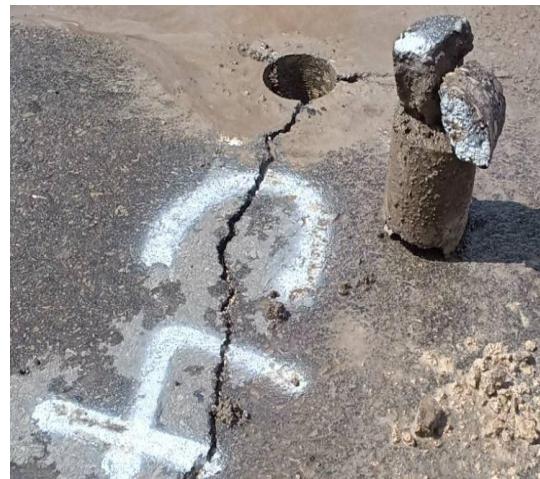
Carotte N°04 au PK 76+000 sur un faïençage à maille large sens vers Saida.

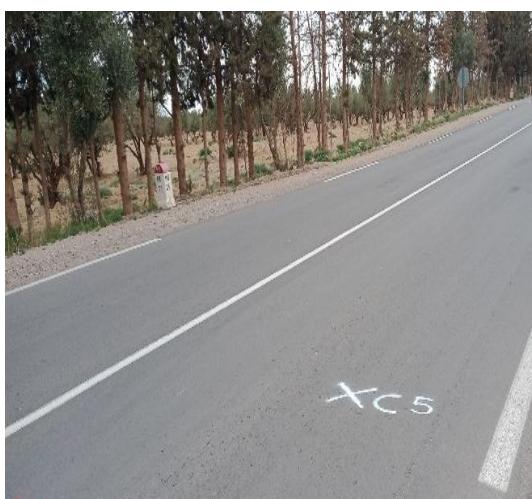
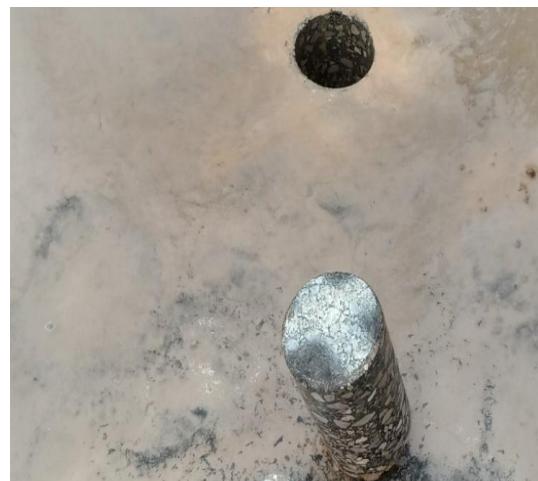
Carotte N°05 au PK 77+000 sur une zone saine voie 02 sens vers Tiaret.

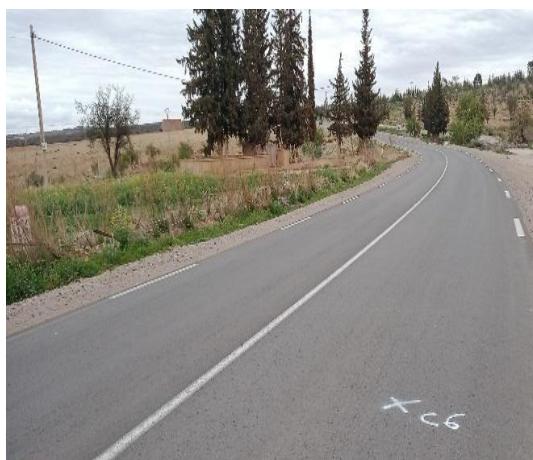
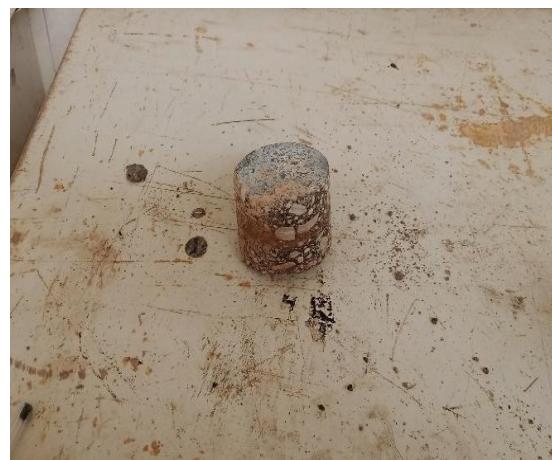
Carotte N°06 au PK 78+000 sur une zone saine.

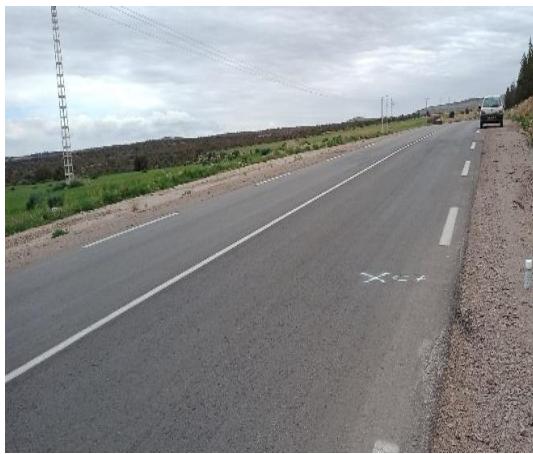
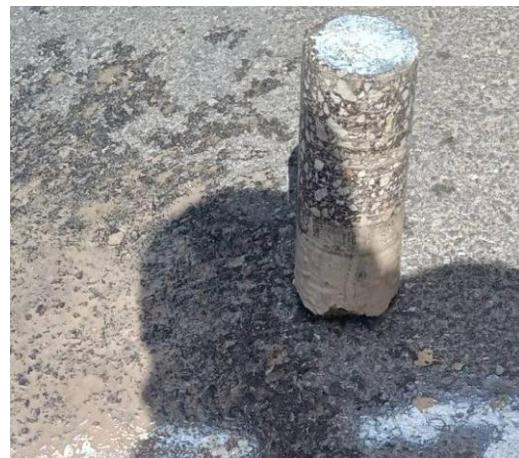
Carotte N°07 au PK 79+000 sur une zone saine sens vers Tiaret.

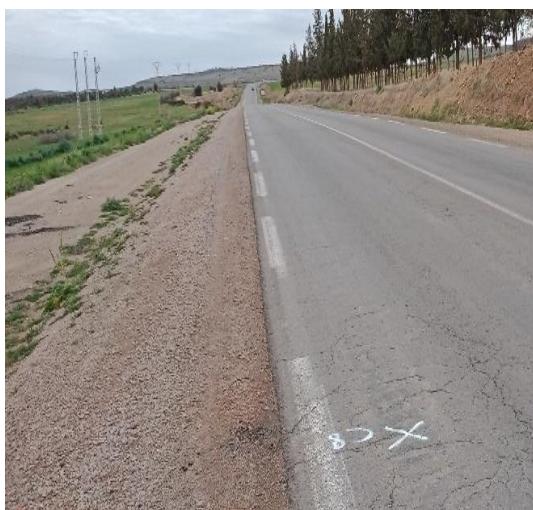
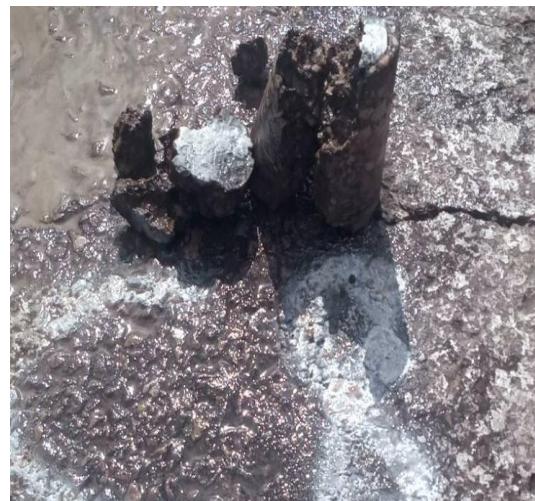
Carotte N°08 au PK 79+030 sur un faïençage à maille fine sens vers Saida.

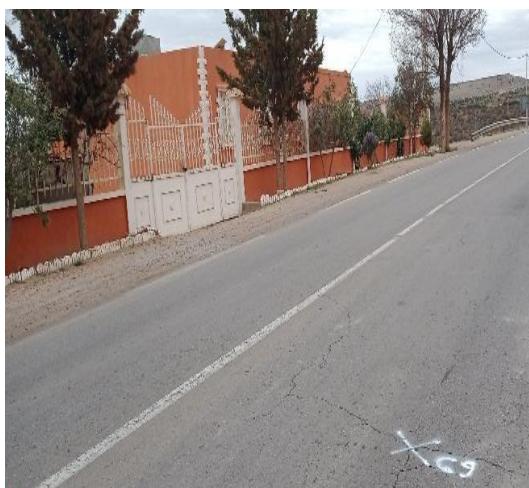
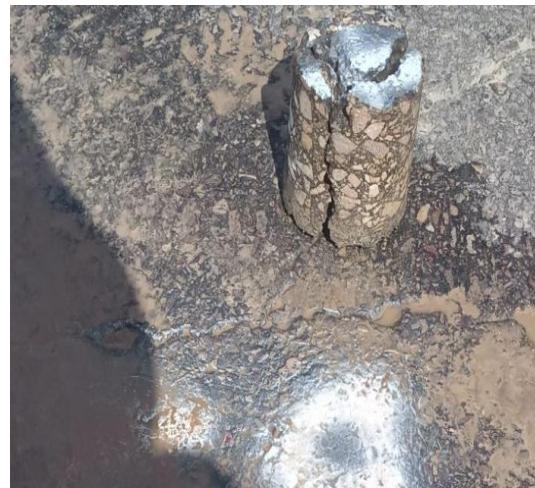
Carotte N°09 au PK 79+950 sur un faïençage à maille large.

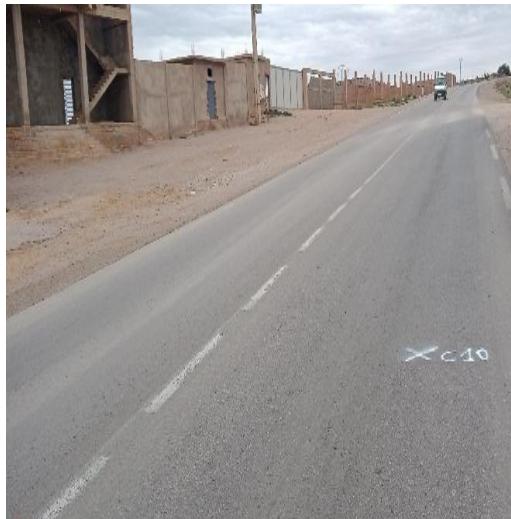
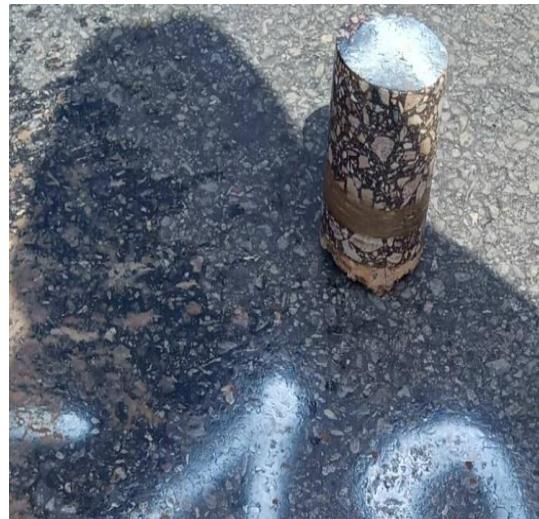
Carotte N°10 au PK 81+000 sur une zone saine sens vers Tiaret.

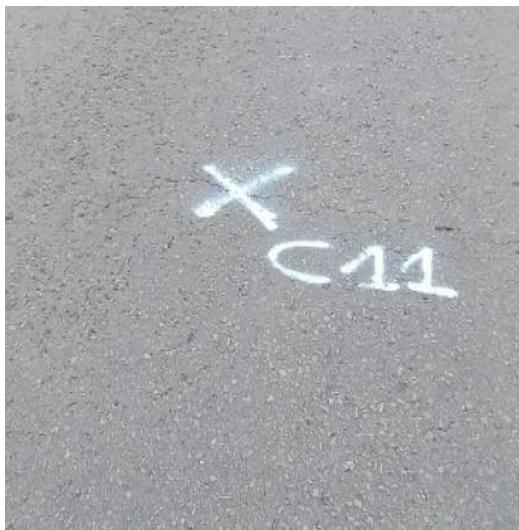
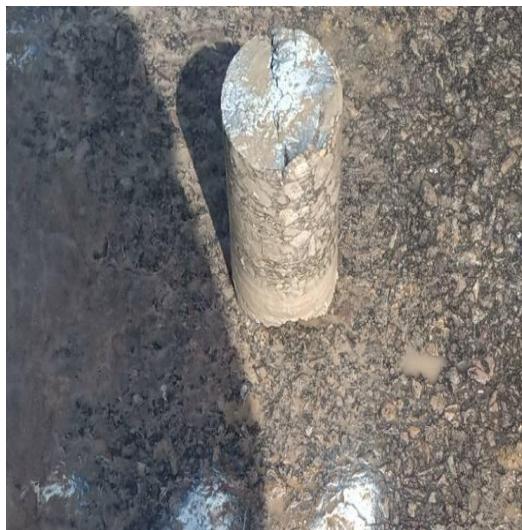
Carotte N°11 au PK 82+000 sur une fissure transversale.

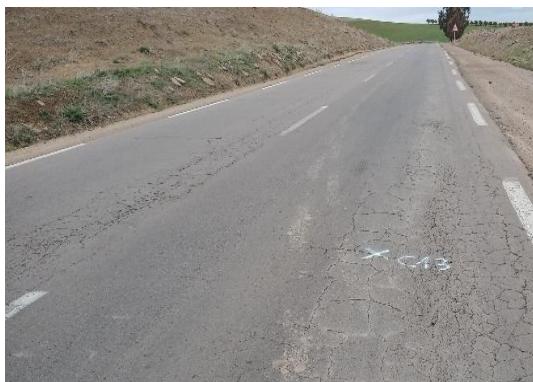
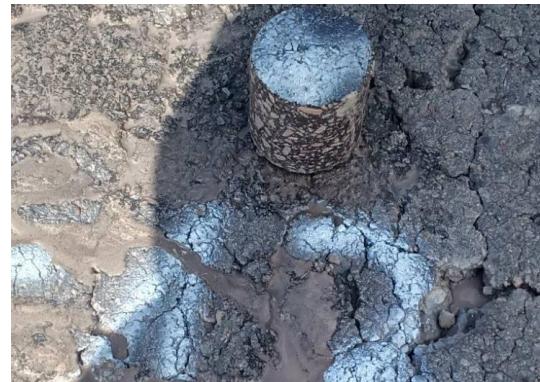
Carotte N°13 au PK 85+000 sur un faïençage à maille fine.

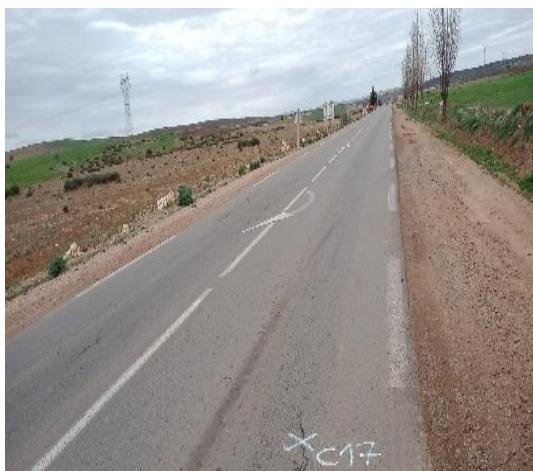
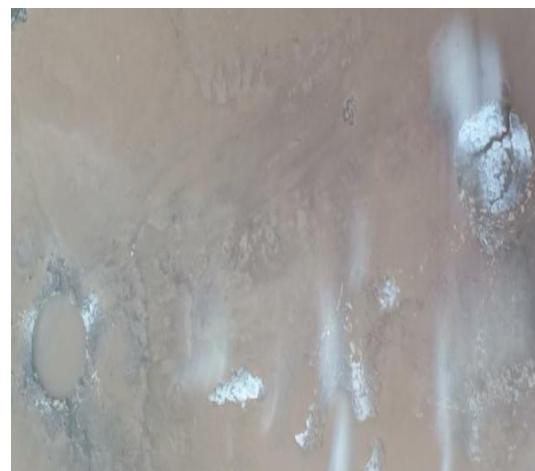
Carotte N°17 PK 91+000 sur une zone saine.

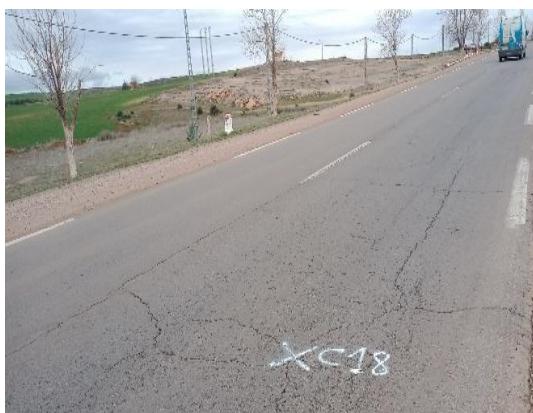
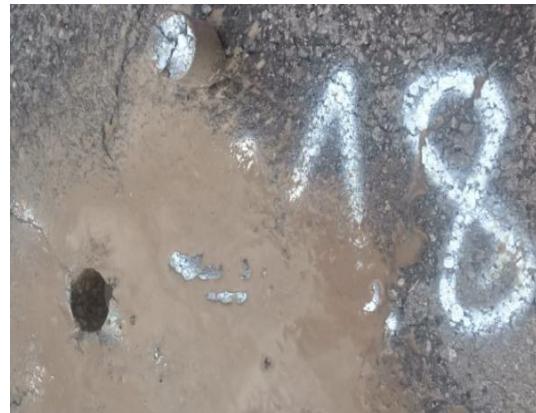
Carotte N°18 PK 92+000 sur un faïençage à maille large.

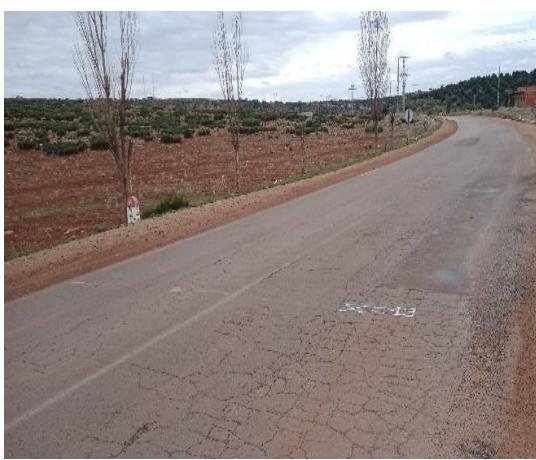
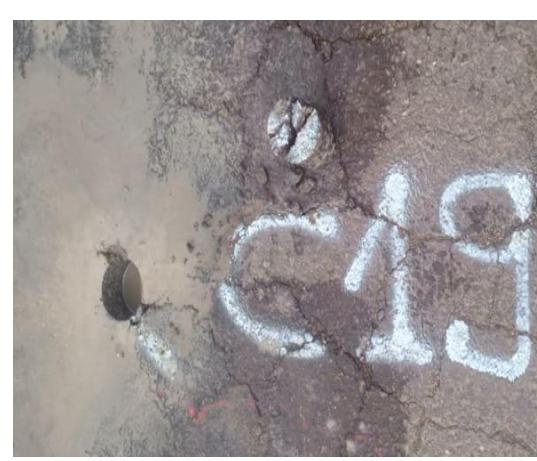
Carotte N°19 PK 94+000 sur un faïençage à maille fine.

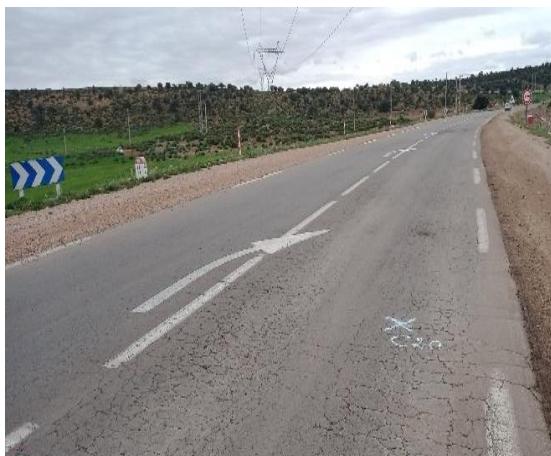
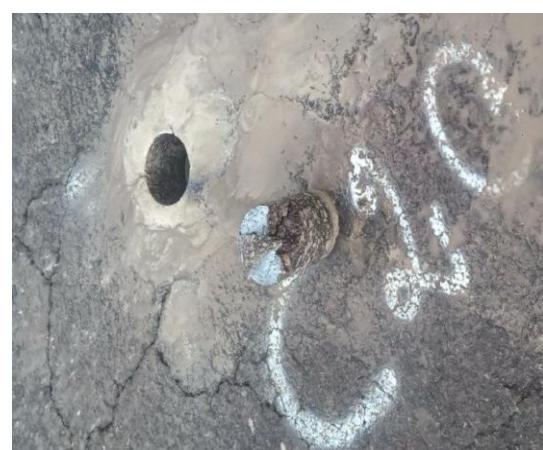
Carotte N°20 PK 95+000 sur un faïençage à maille fine.

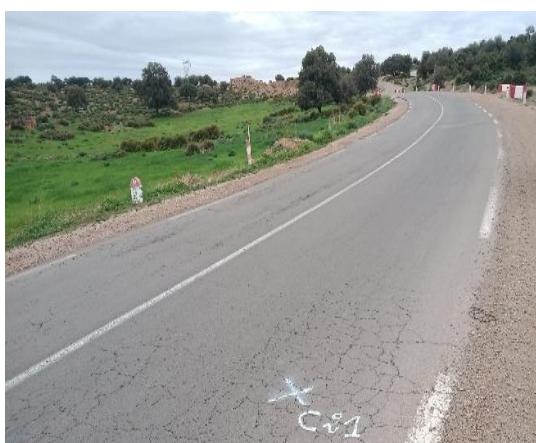
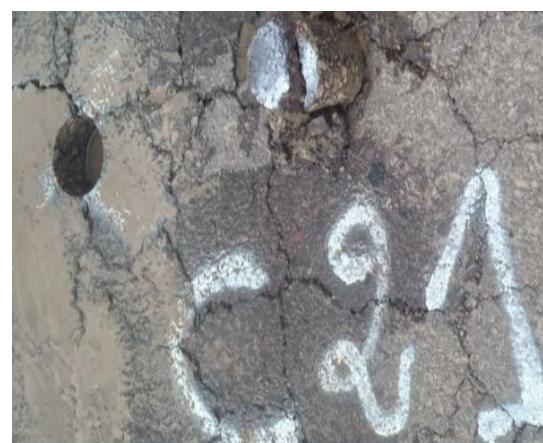
Carotte N°21 PK 96+000 sur un faïençage à maille fine.

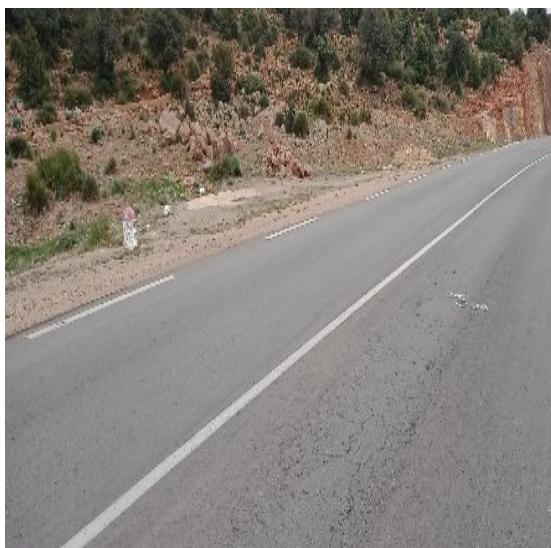
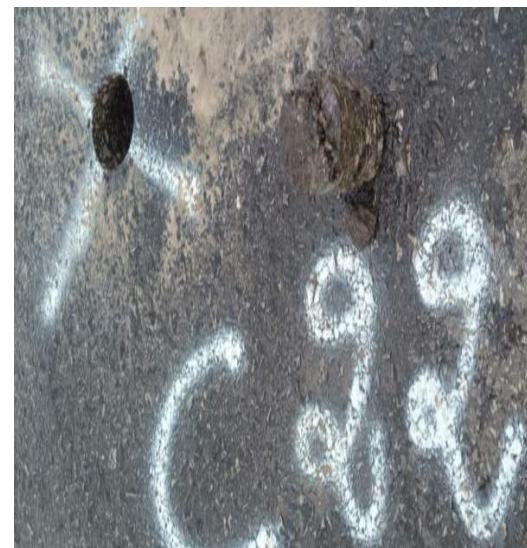
Carotte N°22 PK 97+000 sur un faïençage à maille fine.

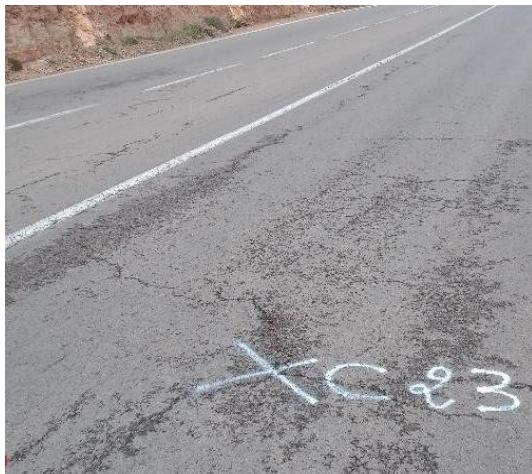
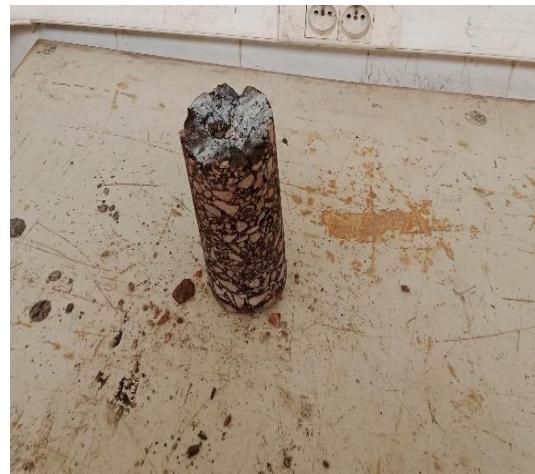
Carotte N°23 PK 97+100 sur un faïençage à maille large.

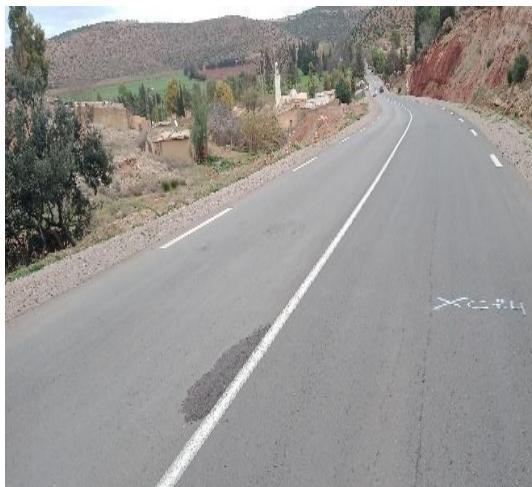
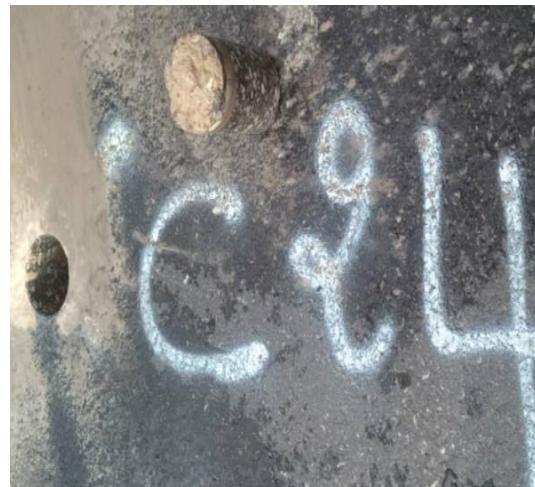
Carotte N°24 PK 98+000 sur une zone saine.

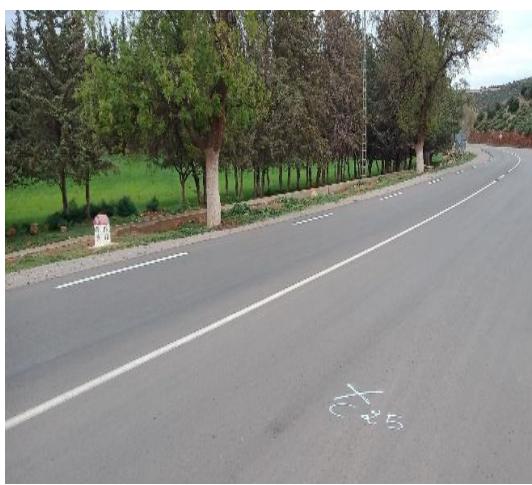
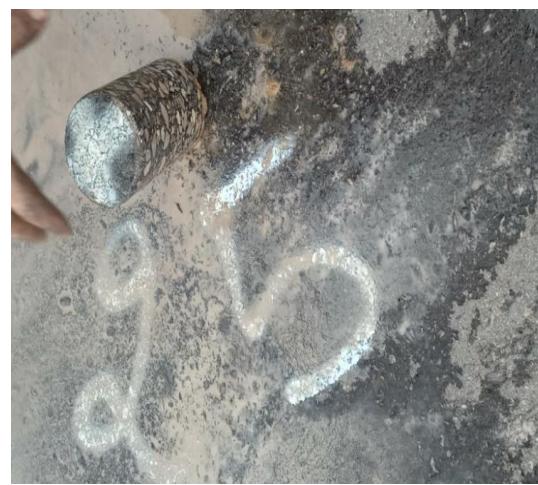
Carotte N°25 PK 99+000 sur une zone saine.
