Présenté pour l'obtention du Diplôme de **MASTER en Génie Civil**

Spécialité : « Géotechnique »

Étude d'expertise d'un tronçon dégradé de la RN 94 (PK75+000 - PK 100+000 sur un linéaire de 25 kms) Saïda

Année Universitaire : 2024 – 2025

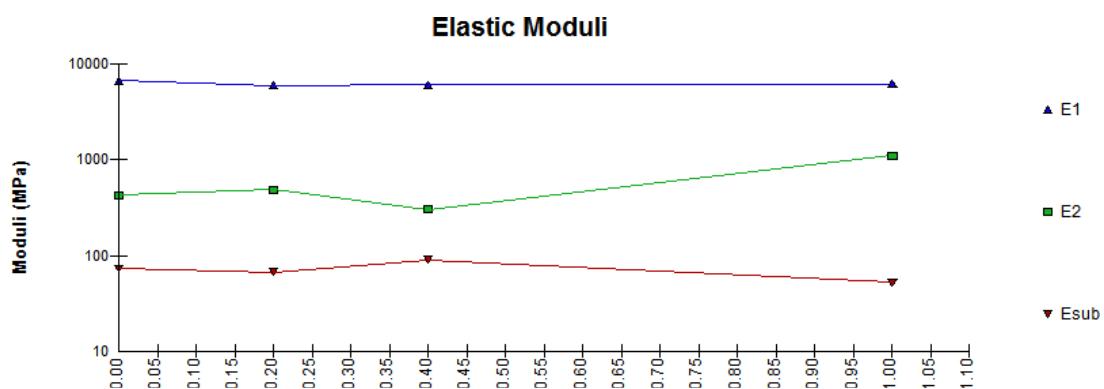
**Figure III.25 : Calcul inverse de la plate-forme de ZH-01**

- Sous dimensionnement du corps de chaussée ;
- Fatigue du corps de chaussée ;
- Mauvaise portance de sol-support ;
- Mauvais accrochage entre les couches hydrocarbonées.

- Une faible portance de la plate-forme avec un module moyen de **74 Mpa**.

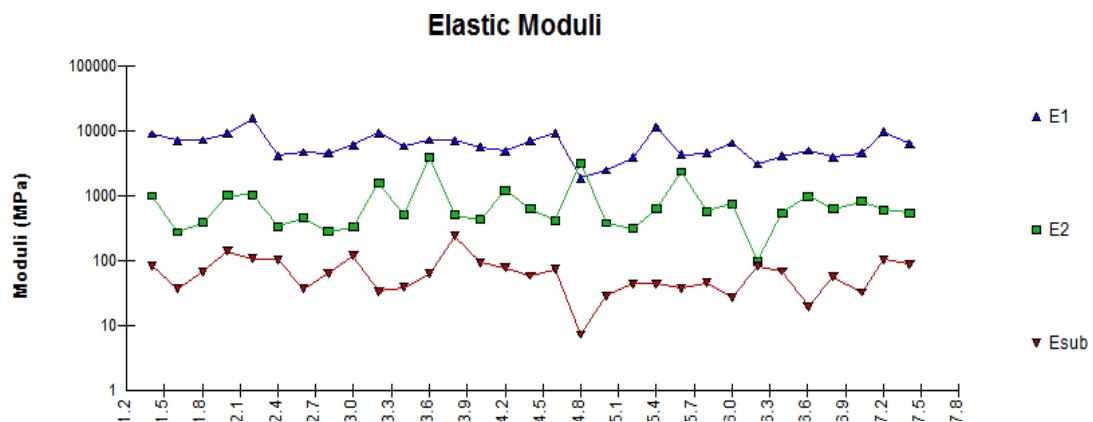
Figure III.26 : Calcule inverse de la plate-forme de la ZH02

- Sous dimensionnement du corps de chaussée par l'absence de la couche de base en GB ;
- Fatigue du corps de chaussée ;
- Mauvaise portance de sol-support.

- Une mauvaise portance de la plate-forme avec un module moyen de **63** Mpa.

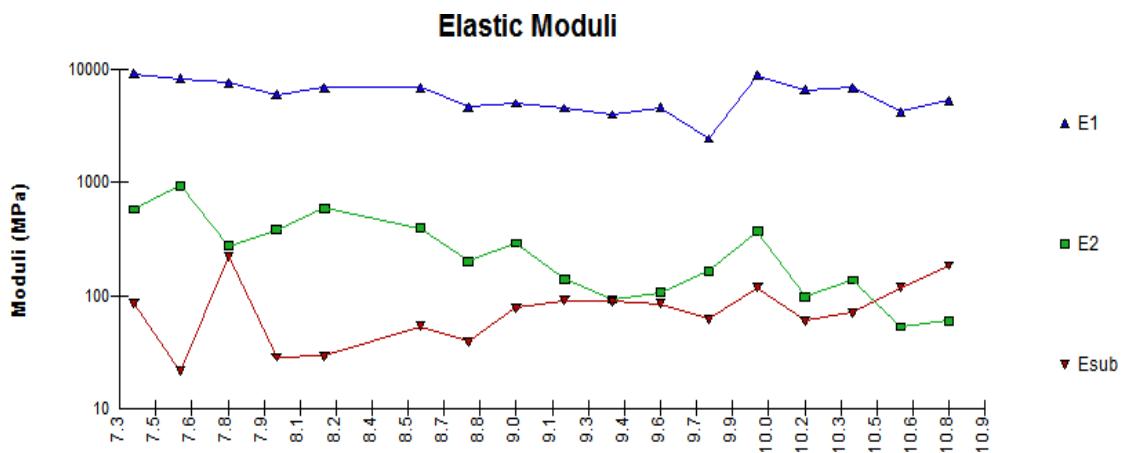
Figure III.27: Calcule inverse de la plate-forme de la ZH03

- Sous dimensionnement du corps de chaussée par l'absence de la couche de base en GB ;
- Un mauvais accrochage entre les couches hydrocarbonées ;
- Fatigue du corps de chaussée ;
- Mauvaise portance de sol-support ;

- Une mauvaise portance de la plate-forme avec un module moyen de **70** Mpa.

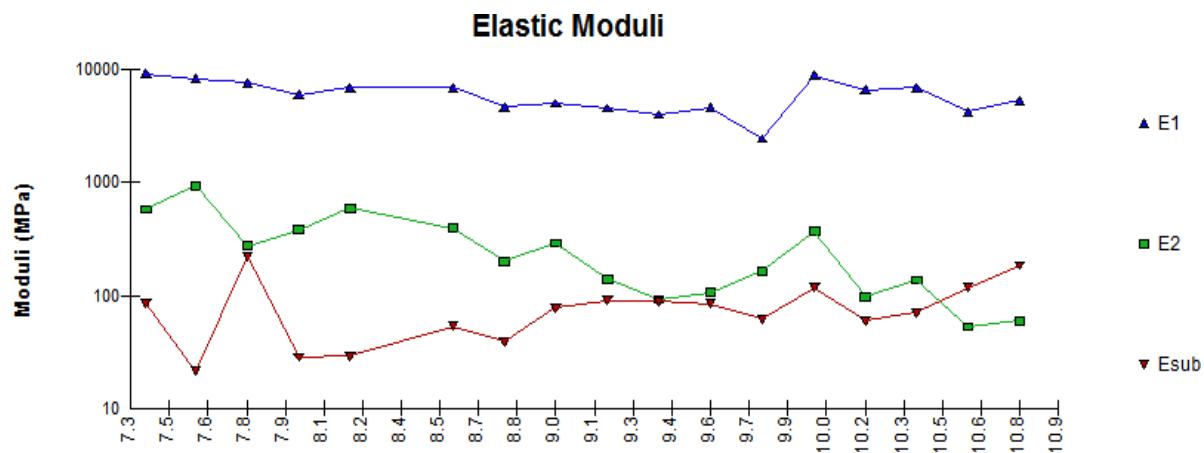
Figure III.28 : Calcule inverse de la plate-forme de la ZH04.

- Sous dimensionnement du corps de chaussée par l'insuffisance ainsi que l'absence de la couche de base en GB ;
- Un mauvais accrochage entre les couches hydrocarbonées ;
- Fatigue du corps de chaussée ;
- Mauvaise portance de sol-support ;

- Une mauvaise portance de la plate-forme avec un module moyen de 70 Mpa.

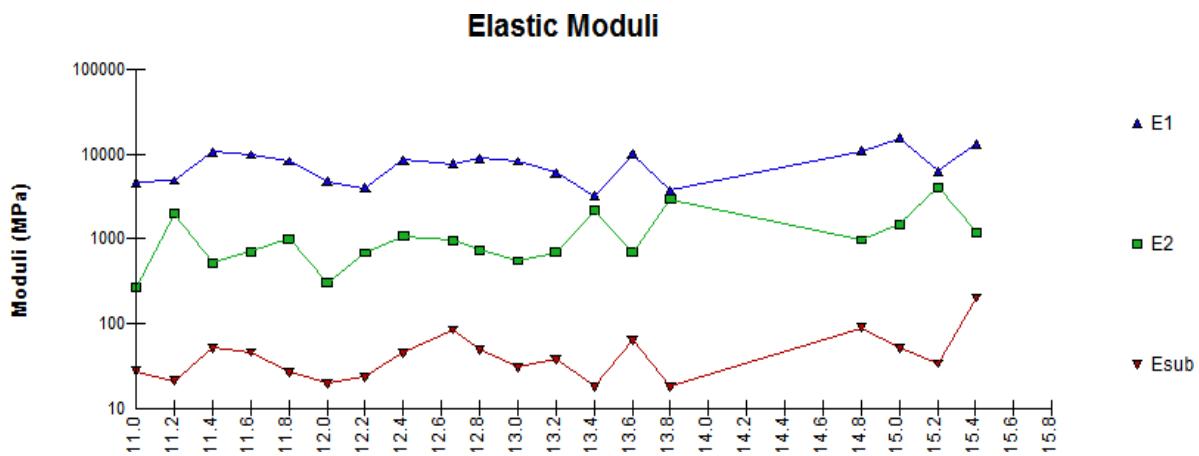
Figure III.29: Calcule inverse de la plate-forme de la ZH05.

- Sous dimensionnement du corps de chaussée par l'insuffisance ainsi que l'absence de la couche de base en GB ;
- Un mauvais accrochage entre les couches hydrocarbonées ;
- Fatigue du corps de chaussée ;
- Mauvaise portance de sol-support ;

- Une très mauvaise portance de la plate-forme avec un module moyen de **40** Mpa.

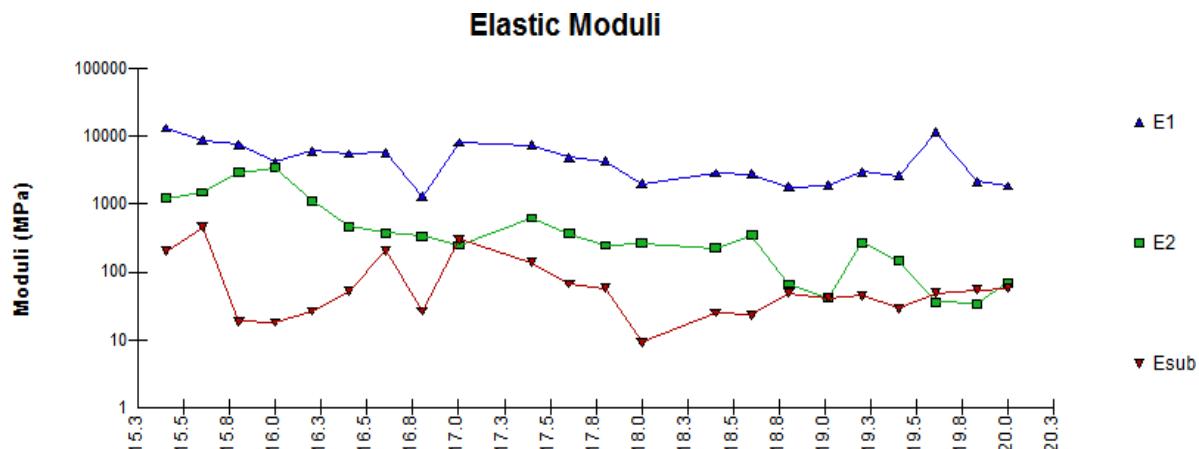
**Figure III.30 : Calcule inverse de la plate-forme de la ZH06.**

- Sous dimensionnement du corps de chaussée par l'insuffisance ainsi que l'absence de la couche de base en GB ;
- Un mauvais accrochage entre les couches hydrocarbonées ;
- Fatigue du corps de chaussée ;
- Mauvaise portance de sol-support ;

- Une très mauvaise portance de la plate-forme avec un module moyen de **53 Mpa**.

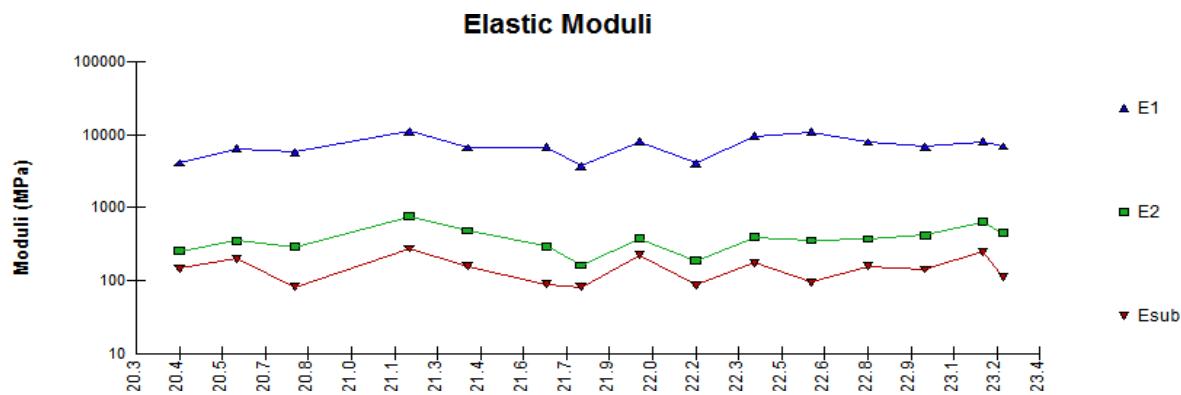
Figure III.31 : Calcule inverse de la plate-forme de la ZH07.

- Sous dimensionnement du corps de chaussée par l'absence de la couche de base en GB.

- Une bonne portance de la plate-forme avec un module moyen de **140 Mpa**.
