PROJET DEFINITIVE CYCLE

Présenté pour l'obtention du diplôme de master en Génie Civil

Spécialité: Géotechnique

Pathologies des sols dans la ville de SAIDA

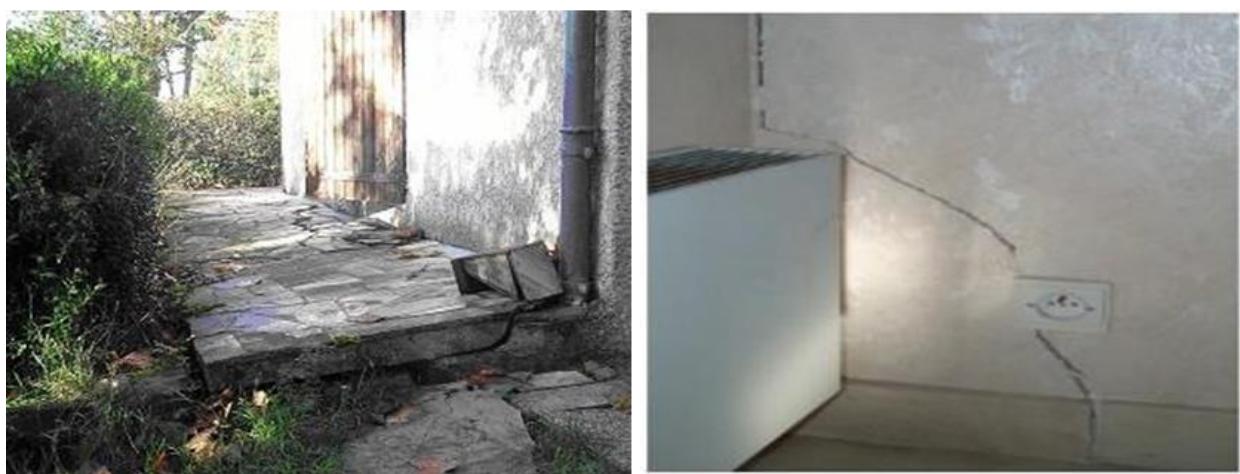
Figuren° I- 13:Désordres de la structure au cours des périodes de sécheresse [19].

En général, le retrait/gonflement des sols se caractérise par des mouvements de terrains différentiels de petite amplitude, provoqués par des variations de volume de certains sols argileux lorsque leur teneur en eau se modifie. Cet aléa ne concerne que certains sols argileux particulièrement en présence de minéraux gonflants. Les sables et les limons sableux présentent également des cycles de retrait et de gonflement suivant les fluctuations de leur teneur en eau, mais d'une amplitude bien plus petite. Ce phénomène est à l'origine des dégâts importants aux bâtis au cours des périodes de sécheresse prolongée.

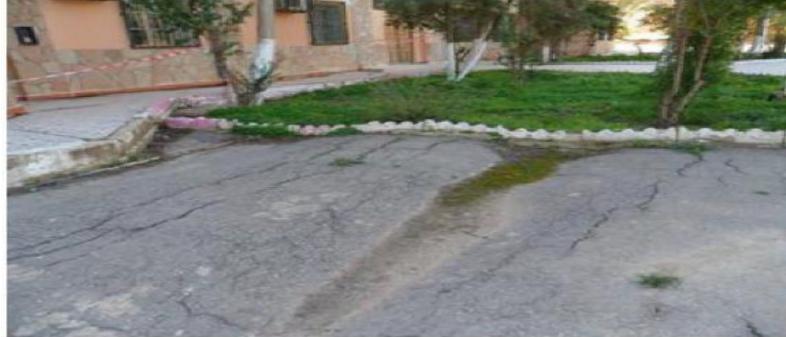
| 11 | | Tassement de terrain et affaissements de la chaussée autour du bâtiment. |

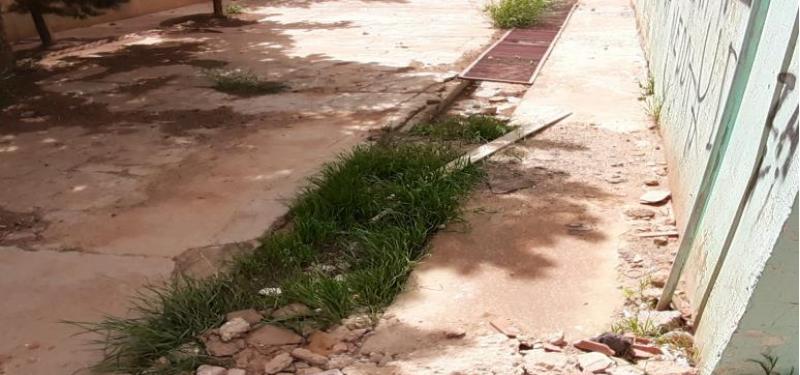
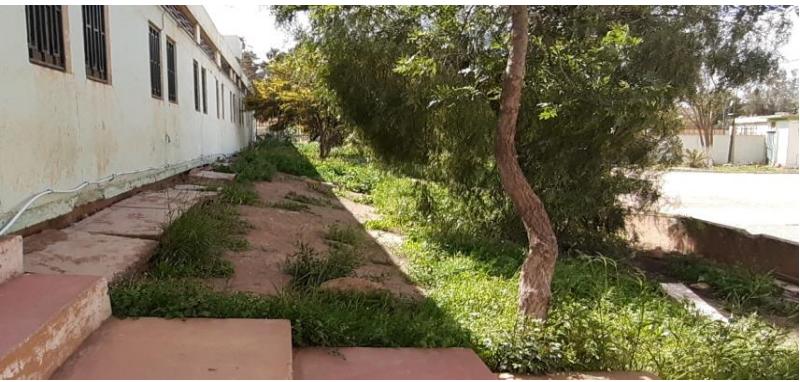
| N° | Photos | Légende |
|---|--|--|
| CEM BRACHEMI Mustapha | | |

| N° | Photos | Légende |
|---|--|--|
| 01 | | La présence des végétations et Les racines des arbres. |

- réalisation de grilles et caniveau en béton armé de longueur de 4 m,
- réalisé un écran anti racine en béton armé de profondeur minimal 2m, L'objectif de cet écran est de restreindre l'impact des racines des arbres sur l'équilibre hydrique du sol d'assise.
- supprimer l'espace vert et le remplacer par la construction d'un trottoir

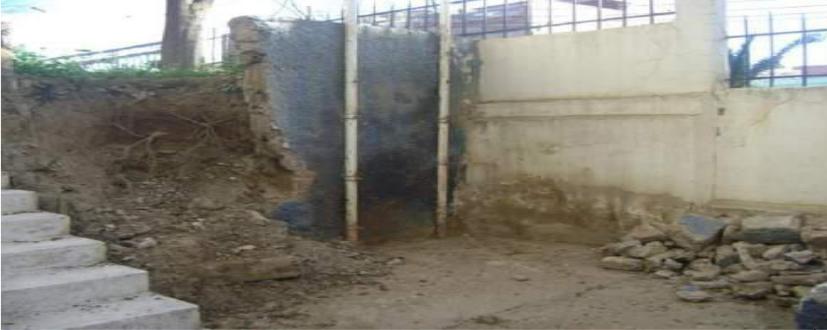
| SIEGE CACOBATPH | | |

| SIEGE CACOBATPH | | |
|--|---|--|
| 02 | | Effondrement de murde la clôturecausé par le développement en profondeur des racines d'arbres. |
